KRETINGOS RAJONO VANDENS PRALAIĐŲ TECHNINĖS BŪKLĖS ANALIZĖ

Artūras NARMONTAS, Vytauto Didžiojo universitetas, Žemės ūkio akademija, Inžinerijos fakultetas, el. paštas: arturasnarmmm@gmail.com

THE ANALYSIS OF THE STATE OF WATER CULVERTS IN KRETINGA DISTRICT

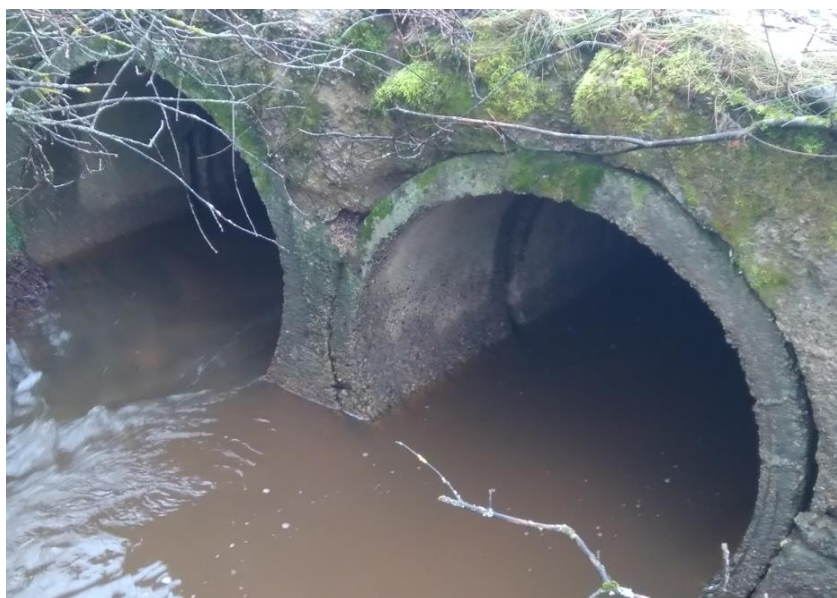
Tyrimo objektas – Kretingos rajone yra 1131 gelžbetoninės pralaidos, detalesniems tyrimams pasirinkta 20 pralaidų, kurių techninė būklė nepatenkinama (1 pav.).

1 pav. Kretingos rajone Baublių k. v. esanti nepatenkinamos būklės pralaida
Fig. 1 In Kretinga district Baublių k. v., existing culvert in unsatisfactory technical state

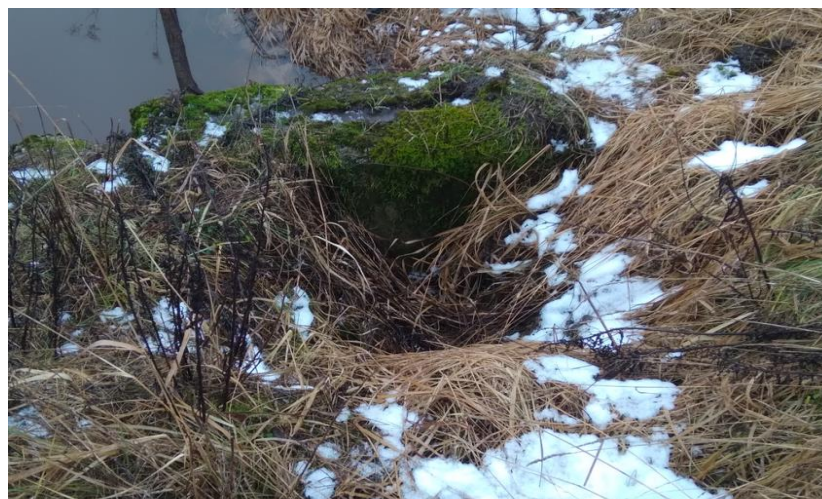
Nustatyta, kad iš 20 tirtų pralaidų 5 pralaidose ant važiuojamosios dalies yra įsiurbimai-nuosėdžiai (2 pav.). Tai būdinga 25 % visų tirtų pralaidų. Duobėse virš pralaidos pradeda kauptis vanduo, kuris sunkiasi į kelio pylimą, o vėliau, pasiekęs pralaidos vamzdį, vanduo filtruojasi per betoną ar per pralaidos žiedų sujungimus ir ten atsiranda įsiurbimai-nuosėdžiai kelio važiuojamojoje dalyje. Esant dideliems tarpams tarp žiedų, byra kelio sankasos gruntas, todėl ant kelio formuojasi duobės, laužoma kelio danga.

2 pav. Ant pralaidos atsiradęs įsiurbimas-nuosėdis

Fig. 2. Suction-settlement on the culvert.

2. 25 % tirtų pralaidų ant važiuojamosios dalies yra įsiurbimų-nuosėdžių.
