MOLĖTŲ RAJONO SAVIVALDYBĖS KELIŲ PRALAIĐŲ TECHNINĖS BŪKLĖS TYRIMAS IR VERTINIMAS

THE INVESTIGATION AND ASSESSMENT OF THE TECHNICAL CONDITION OF THE ROUD CULVERTS IN THE MOLETAI DISTRICT MUNICIPALITY

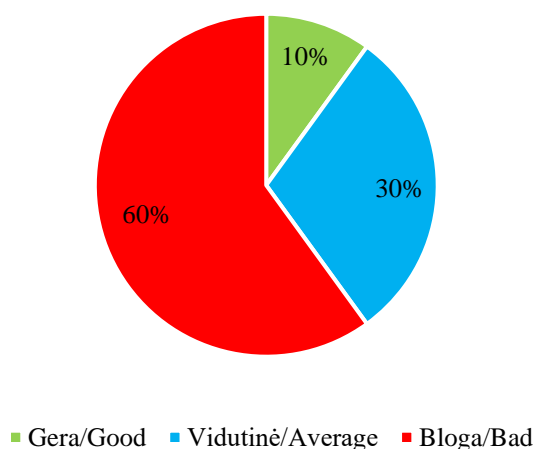
Įvertinant kelio pralaidų būklę pagal vizualinius ir instrumentinius metodus bei pagal paviršinio vandens nuleidimo įrenginių būklės vertinimo kriterijus (Dėl Vietinės reikšmės ..., 2016), nustatyta, kad visų tirtų pralaidų tik 10 % buvo geros būklės, o net 60 % – blogos (2 pav.).

2 pav. Tirtų pralaidų būklė Molėtų rajone

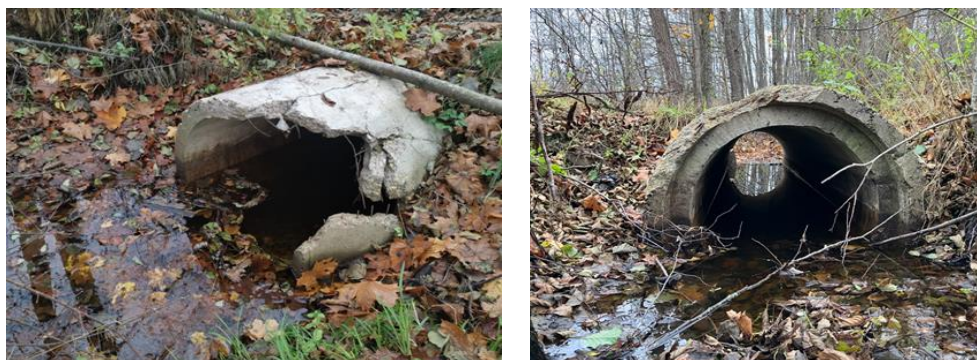
Nustatyta, kad dažniausiai pasitaikančios pažeidos yra pralaidų žiedų, vamzdžių bei antgalių betono irimas dėl nepakankamo stiprio ir atsparumo šalčiui, armatūrą saugančio apsauginio sluoksnio pažeidimai, armatūros korozija. Ties pralaida Nr. 7 antgalių nebuvo (3 pav.).

3 pav. Pralaidos Nr. 7 vizualinis vaizdas

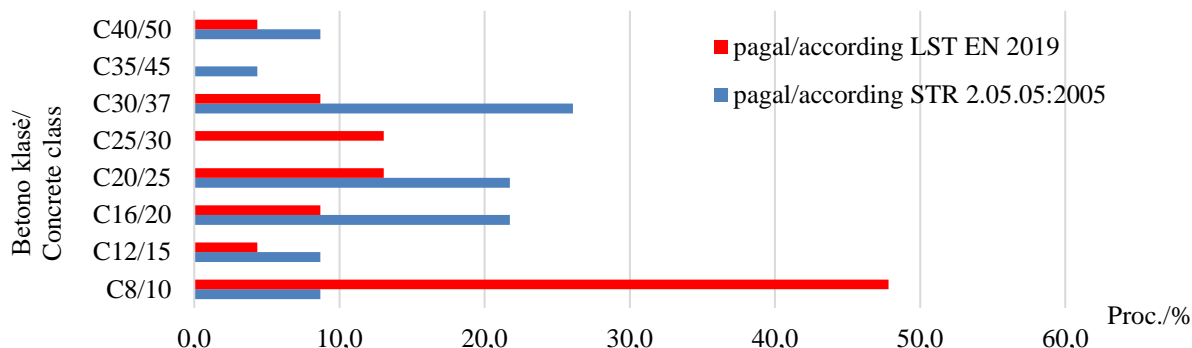
Neardomuoju metodu ištyrus Molėtų r. savivaldybės kelio pralaidų betono stiprį gniuždant, nustatyta, kad pralaidos žiedų betono stipris daugeliu atveju yra didesnis nei antgalių. Net 14 % tirtų pralaidų antgalių betonas neatitiko žemiausios betono klasės, o pralaidos žiedų pagal LST EN 13791:2019 standartą 48 % tirtų atveju pralaidos žiedo betono stipris atitiko C8/10 klasę (arba aukštesnę). Iki 2020 m. buvo naudojamas STR 2.05.05:2005 statybinis techninis reglamentas, todėl betono stiprio klasė buvo parinkta ir pagal tuo metu galiojantį STR 2.05.05:2005 reglamentą. Lyginant betono klases, parinktas pagal 2005 m. statybos techninį reglamentą (STR 2.05.05:2005) su parinktomis pagal 2020 m. standartą LST EN 13791:2019, pastaruoju atveju dažniausiai betono stipris atitinka mažesnę klasę (4 pav.).

4 pav. Pralaidų žiedų betono klasės atitikimas, %
