## DEGĖSIŲ AUKŠTAPELKĖS HIDROLOGINIO REŽIMO ATKŪRIMO ANALIZĖ

**Donatas GABŠYS**, Vytauto Didžiojo universitetas, Žemės ūkio akademija, Inžinerijos fakultetas, el. paštas [pienius2002@gmail.com](mailto:pienius2002@gmail.com)

### Santrauka

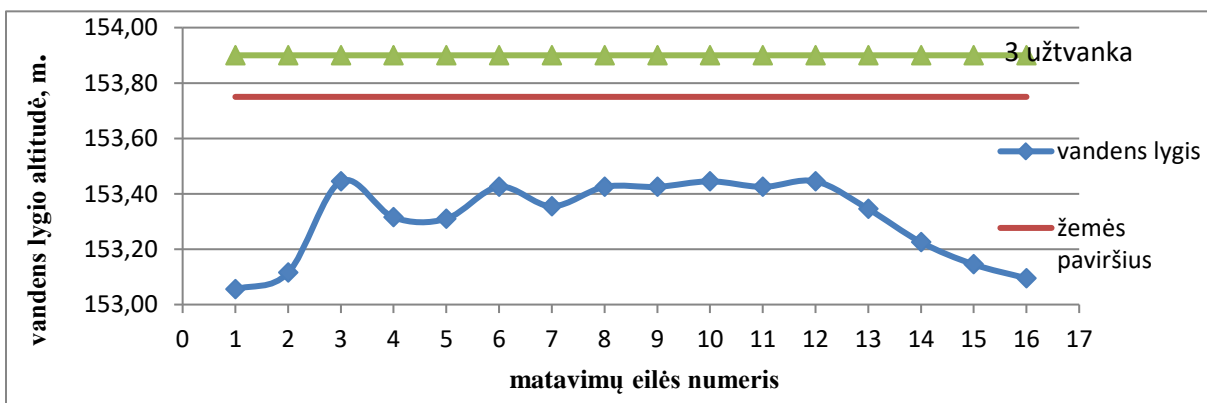
2 pav. 2-os grunto pertvaros matavimų diagrama  
Fig. 1. Measurement diagram of the second soil dike

Tačiau pagrindinė priežastis, lemianti žemą vandens lygį, yra nesandarūs ir reikšmingą vandens nuotėkį praleidžiantys 2-oji grunto pertvara ir palei šiaurinę rezervato ribą esantis grunto pylimas.

Kaip matyti iš diagramos (2 pav.), aukščiausias vandens lygis ties 2-a grunto pertvara matavimo laikotarpiu buvo 0,43 m nuo žemės paviršiaus, žemiausias net 0,85 m.

2. Palei šiaurinę rezervato ribą dešiniajame sausinimo griovio D-1-1 krante esantis grunto pylimas ir 2-oji grunto pertvara sausinimo griovyje D-1 yra nesandarūs, praleidžia reikšmingą kiekį vandens, todėl tikslinga per visą jų ilgį (apie 270 metrų) įrengti ekraną. Ekranas leistų pakelti vandens lygį iki projektinio lygio, taip pat sumažintų vandens lygio svyravimus.
