ROKIŠKIO RAJONO MELIORACIJOS STATINIŲ APSKAITOJE ESANČIŲ TILTŲ BŪKLĖS IR REKONSTRAVIMO EFEKTYVUMO ANALIZĖ

ANALYSIS OF THE CONDITION AND RECONSTRUCTION EFFICIENCY OF BRIDGES IN THE RECLAMATION STRUCTURES INVENTORY OF ROKIŠKIS DISTRICT

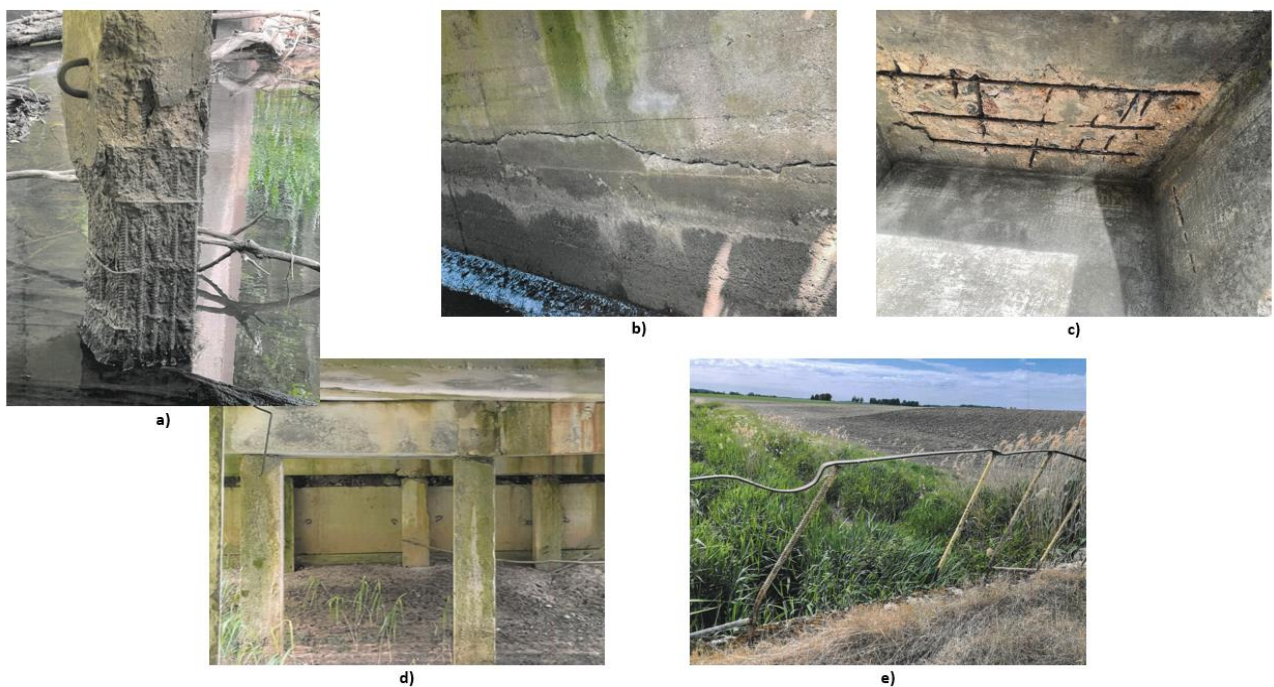
Apžiūrėjus tiltus vietoje, nustatyti tiltų parametrai, įvertinta betoninių ir gelžbetoninių konstrukcijų būklė, fiksuoti paviršinių tilto konstrukcijų defektai bei pažeidimai, t. y. Nuskilimai, apsauginio betono sluoksnio pažeidimai, plyšiai betone, armatūros korozija ir t. t. Dažniausiai pasitaikantys melioracijos statinių apskaitoje esančių tiltų defektai bei pažeidimai yra apsauginio betono sluoksnio nutrupėjimai (žr. 3 a) pav.), plyšiai betone (žr. 3 b) pav.), armatūros korozija (žr. 3 c) pav.), tarpai tarp tiltų perdengimo plokščių ir polių (žr. 3 d) pav.), tiltų turėklų trūkumas, deformacijos ir metalo korozija (žr. 3

3 pav. Dažniausiai pasitaikantys melioracijos statinių apskaitoje esančių tiltų defektai bei pažeidimai: a) apsauginio betono sluoksnio nutrupėjimai; b) plyšiai betone; c) armatūros korozija; d) tarpai tarp tiltų perdengimo plokščių ir polių ir e) tiltų turėklų trūkumas, deformacijos ir metalo korozija (Autorės nuotraukos).

Fig 3. The most common defects and gaps of bridges in the records of reclamation structures: a) cracks in the protective concrete layer; b) cracks in concrete; c) corrosion of reinforcement; d) gaps between bridge overlay panels and piles and e) lack of bridge railings, deformations and metal corrosion (Author's photos).

Remiantis apžiūros metu surinkta informacija ir matavimais, galima daryti išvadą, kad nerekonstruotų tiltų gelžbetoninių konstrukcijų pažeidimai yra stiprios ar net avarinės: betone yra atsivėrę 1–5 mm pločio plyšiai, atšokę, vietomis nukritę apsauginis betono sluoksnis, armatūros korozija, kalcio karbonato išplovimai. Pagrindiniai tirtų tiltų konstrukcijų defektai bei pažeidimai ir jų dažnumas pateikiami 2 lentelėje.

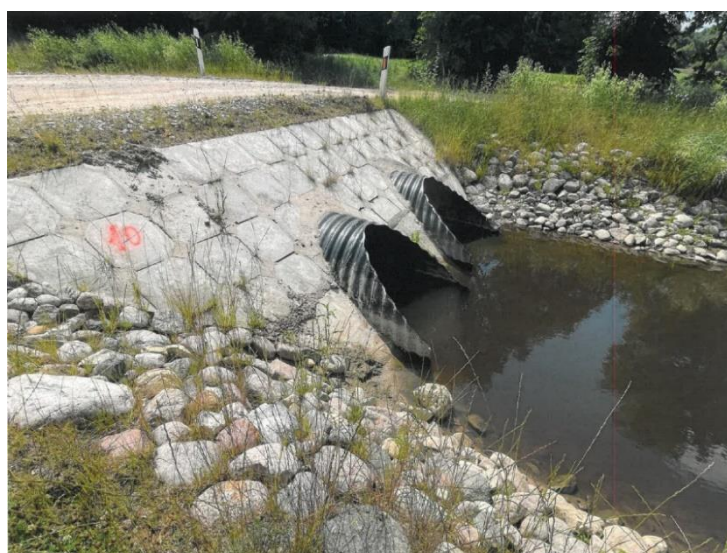
Atliekant tiltų apžiūras ir techninės būklės vertinimą, pastebėti neatitikimai esantys Rokiškio rajono melioracijos statinių apskaitoje. Tarp Rokiškio rajono savivaldybės melioracijos statinių apskaitoje esančių tiltų, 3 vnt. statinių yra pralaidos. Pavyzdžiui, 4 paveiksle pateikta dviguba pralaida įrengta vietoje tilto per Uosijos upę.

4 pav. Dviguba pralaida Uosijos up. (Autorės nuotrauka).

Fig 4. Double stream in Uosija river. (Author's photo).

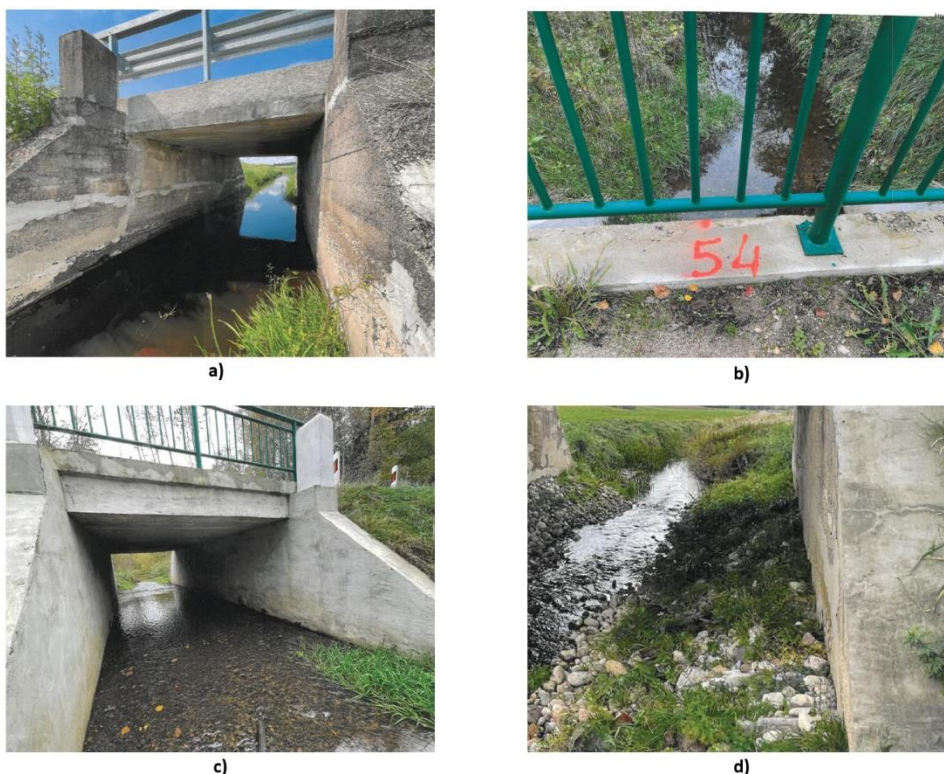
Vertinant tiltų vizualinių apžiūrų metu gautus rezultatus, buvo matomi skirtingi rekonstravimo darbų projektavimo sprendiniai. Atraminių sienų vietose, kuriose buvo parinkti tokie sprendiniai, kaip gilesnių ištrupėjimų užtaisymas cementiniu mišiniu, praėjus vos keliems metams nuo rekonstravimo darbų pabaigos buvo matyti betono paviršiaus spalvos pakitimai ir pažeidimai bei gilūs kalcio karbonato išplovimai atraminių sienų vandens užšalimo – atšalimo ciklo zonose (žr. 5 a) pav.). Viename iš tiltų pastebėti apsauginio betono sluoksnio ištrupėjimai šalitilčio bortuose (žr. 5 b) pav.) ir kalcio karbonato išplovimai atraminių sienų vandens užšalimo – atšalimo ciklo zonose dėl projektiniuose sprendiniuose nenumatyto patiltės upės vagos tvirtinimo akmenų metiniu (žr. 5 c) pav.). Taip pat pastebėta, kad daugumos rekonstruotų tiltų apsauginiame betono sluoksnyje yra atsiradę mikro įtrūkimai (žr. 5 d) pav.).

5 pav. Rekonstruotų melioracijos statinių apskaitoje esančių tiltų defektai bei pažeidimai: a) betono paviršiaus spalvos pakitimai ir pažeidimai bei gilūs kalcio karbonato išplovimai atraminių sienų vandens užšalimo – atšalimo ciklo zonose; b) apsauginio betono sluoksnio ištrupėjimai; c) kalcio karbonato išplovimai atraminių sienų vandens užšalimo – atšalimo ciklo zonose; d) apsauginio betono sluoksnio mikro įtrūkimai (Autorės nuotraukos).

Fig 5. The most common defects and gaps of reconstructed bridges in the records of reclamation structures: a) discoloration and damage of the concrete surface, deep leaching of calcium carbonate in the zones of the water freezing-cooling cycle of the supporting walls; b) cracks in in the protective concrete layer; c) leaching of calcium carbonate in the zones of the water freezing-cooling cycle of the supporting walls; d) micro cracks in the protective concrete layer (Author's photos).
