VIETINĖS REIKŠMĖS KELIUOSE ESANČIŲ SURENKAMŲ GELŽBETONINIŲ TILTŲ TECHNINĖS BŪKLĖS ANALIZĖ

TECHNICAL CONDITION ANALYSIS OF PREFABRICATED REINFORCED CONCRETE BRIDGES ON ROADS OF LOCAL SIGNIFICANCE

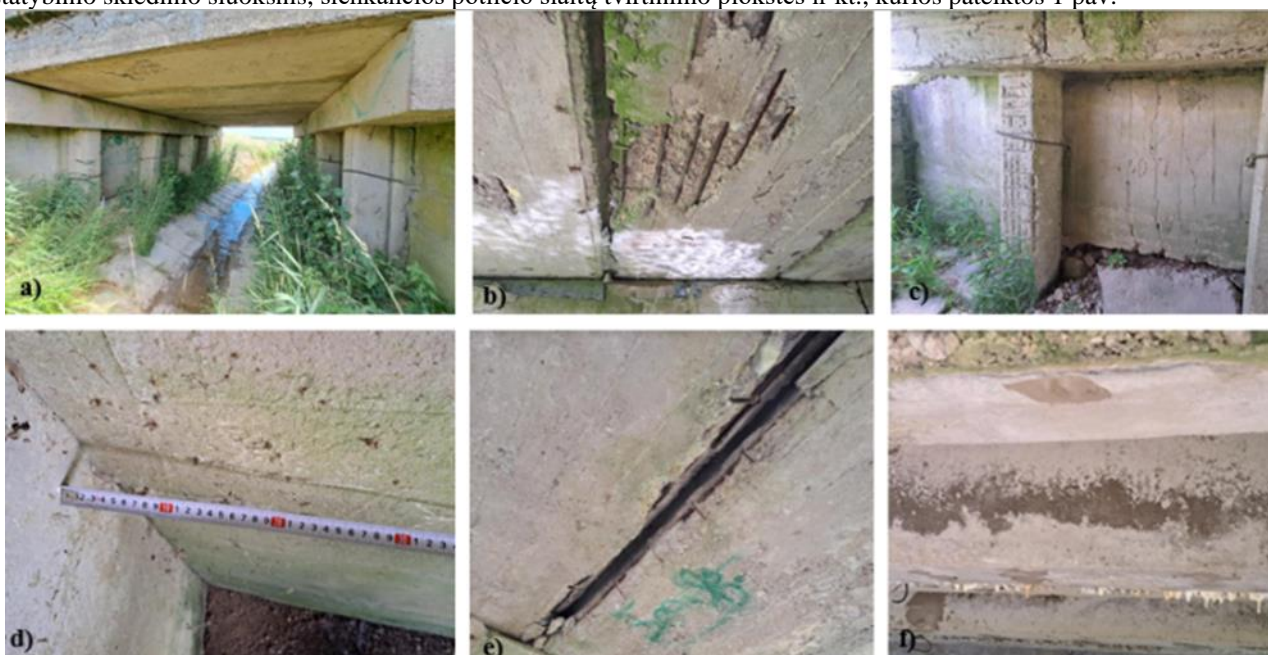
Tiriamąjį darbo metu tirti ir analizuoti dažniausiai pasitaikantys paviršiniai surenkamųjų gelžbetoninių iš melioracijos lėšų pastatytų tiltų konstrukcijų pažaidos, defektai. Atlikus tyrimą nustatyta, kad visi tiriamieji tiltai iš esmės turi tas pačias daugiau ar mažiau pasikartojančias pažaidas, kaip: supleišęs gelžbetoninių konstrukcijų (perdangų plokščių ar sijų, polių, antpolių ir kt. apsauginis betono sluoksnis); statybiniai defektai – tiltų statybos metu nutrupėję ir nuskilę laikančiųjų konstrukcijų, ypač polinių atramų briaunos, pažeistas apsauginis betono sluoksnis, išlindusi iš betono plika armatūra, šaltilčių plokščių nutrupėjimai dėl betono nepakankamo atsparumo šalčiui, išilginiai perdangos plokščių plyšiai, sutrukę siūlės, neišlaikytas projektinis potilčio šlaitų tvirtinimo nuolydis, armatūros korozija, vandens pratekėjimai dėl pažeistos ar netinkamai įrengtos perdangų hidroizoliacijos, supleišęs jau konstrukcijų remontui naudoto statybinio skiedinio sluoksnis, slenkančios potilčio šlaitų tvirtinimo plokštės ir kt., kurios pateiktos 1 pav.

1 pav. Užfiksuotos tiltų pažaidos (a) kairės pusės atraminių polių įlinkis; b) plika tilto pagrindo plokštės armatūra; c) nutrupėjusi ir nuirusi tilto atraminės sienos plokštė; d) 4cm atraminės tilto plokštės įlinkis; e) kiaurymė tarp tilto perdangos plokščių; f) nusidėvėjusi, tilto hidroizoliacija, tarp sandūros plokščių filtruojasi vanduo, išplaunamas kalcio hidroksidas)

Fig. 1. Recorded damage to the bridges (a) deflection of the left side support piles; b) bare reinforcement of the bridge base plate; c) chipped and detached bridge retaining wall plate; d) 4cm deflection of the bridge support plate; e) hole between the bridge cover plates; f) worn, bridge waterproofing, between the joint water is filtered through the plates, calcium hydroxide is washed out)

Tiriamąjį darbo metu nustatyta, kad tiriamųjų tiltų perdangoms panaudotos surenkamos gelžbetoninės plokštės. Visų tiltų atramos – polinės konstrukcijos. Dėl padidėjusio žemės ūkio technikos svorio tiltų perdangos plokštėms ir kitoms konstrukcijoms tenka išlaikyti didesnes nei projektinės apkrovos, todėl dažnu atveju atsiranda plyšių tiek tilto perdangos plokštėse, tiek siūlėse tarp tilto perdangos plokščių. Pastarąsias sukelia dėl padidėjusių apkrovų virš perdangų hidroizoliacijos sluoksnio esančioje žvyro dangoje susidaranti šlyties deformacijos. Vidutinis supleišėjusio betono apsauginio sluoksnio ilgis, tenkantis vienai tilto pagrindo plokštei yra apie – 3,8 m, o poliui – 1,7 m. Nustatytas polių armatūros be apsauginio betono sluoksnio ilgis – 0,37 m, o perdangos plokštės armatūra be apsauginio betono sluoksnio – 0,89 m. Dažnu atveju dėl nepakankamo apsauginio betono sluoksnio storio, betono mažo tankio bei didelio atviro poringumo pastebėta armatūros korozija. Kai kuriose vietose armatūros korozijos gylis siekia 2–7 mm. Šiuos procesus spartina nekokybiškai įrengta ar susidėvėjusi tilto perdangų ar už polių atramų esančių plokščių hidroizoliacija.

Tiriant tiltų techninę būklę, pastebėtas apie 1–1,5 cm armatūros apsauginio betono sluoksnis, kuris pagal šiuo metu galiojančius teisinius normatyvus turi būti ne mažesnis kaip 4 cm (STR 2.05.05:2005).
