MELIORACIJOS GRIOVIŲ IR JŲ STATINIŲ BŪKLĖS ANALIZĖ KAUNO RAJONE

Mantas RADUČIS, Vytauto Didžiojo universitetas, Žemės ūkio akademija, Inžinerijos fakultetas, el. paštas: mantas.raducis@stud.vdu.lt

ANALYSIS OF THE CONDITION OF DITCHES AND THEIR STRUCTURES IN KAUNAS DISTRICT

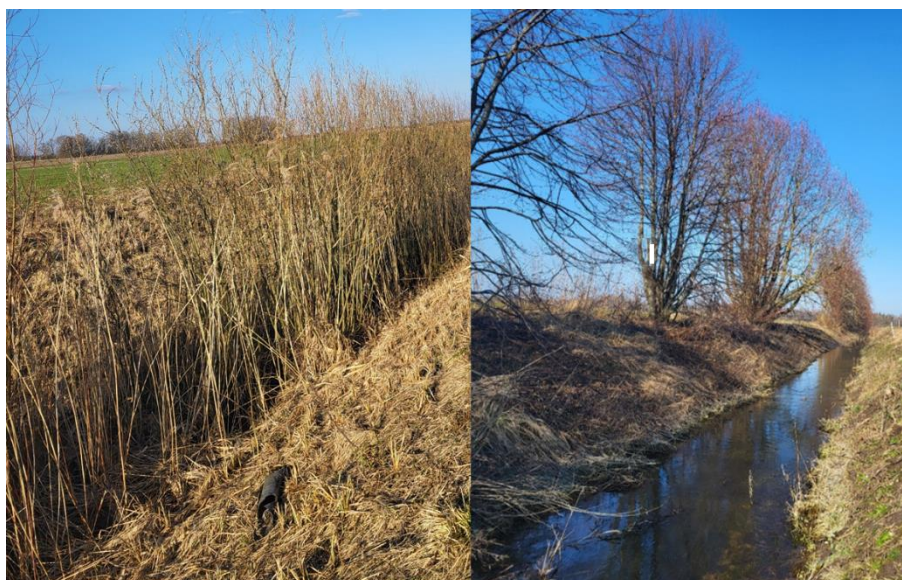
Tiriamąjį darbo metu vizualiai įvertinti Domeikavos ir Rokų apylinkių melioracijos grioviai. Domeikavos apylinkių melioracijos griovys (Gynios upelis) 2 km ilgio, skiria dvi privačias valdas. Upelyje nesimato aukštų krūmų ir nendrių, šlaitas, besiribojantis su upeliu, kruopščiai sutvarkytas ir atrodo vientisas. Rokų apylinkių 1 ir 3 melioracijos grioviai kardinaliai skiriasi. Rokų 1 melioracijos griovys dalinai sutvarkytas, nėra palikta didelių krūmynų. Rokų 3 melioracijos griovys kritinės būklės: palikti piktavališkai augti krūmai, krūmynai iškirsti tik prie pralaidų, kad pratekėtų vanduo.

Šių melioracijos griovių drenažų sistemos taip pat skiriasi: Rokų magistraliniuose melioracijos grioviuose drenažai matomi sunkiai, kadangi šlaitai nenušienauti. Vertinant Kauno rajono savivaldybės melioracijos statinių atnaujinimo plano prioritetinę eilę, Rokų kadastro vietovė yra pirmoje vietoje. Rokų kadastro vietovės žemių našumo balas 47,91 ha. Nustatyta, kad blogos būklės drenuojamas plotas, įvertinus pataisos koeficientą, yra 751,6 ha. Planuojama atnaujinimus atlikti šiemet, I etapu metu.

2 pav. Rokų ir Domeikavos apylinkių melioracijos griovių vizualinis palyginimas

Vertintuose magistraliniuose melioracijos grioviuose pralaidos taip pat prižiūrimos skirtingai. Domeikavos Gynios upelio pralaidos kelio danga yra žvyrelis, palijus duobėtas, vanduo užsilaiko. Rokų 3 magistraliniame melioracijos griovyje pralaida yra po asfaltuoto kelio danga, kelias prižiūrėtas, o automobilių srautas itin didelis.
