## TRAKŲ RAJONO UŽTVANKŲ BŪKLĖS ANALIZĖ

## ANALYSIS OF THE TECHNICAL STATE OF DAMS IN TRAKAI DISTRICT

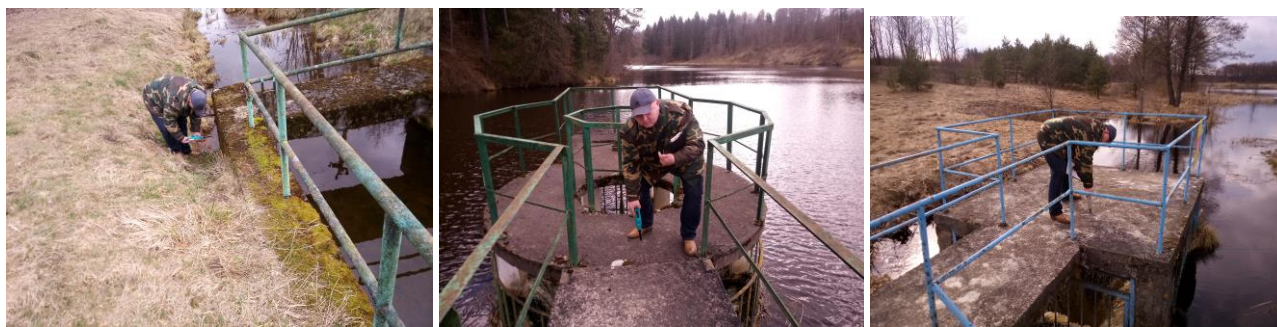
**1 pav.** a) Tiltų užtvankos hidromazgo ant Gelužio upės; b) Totoriškių užtvankos hidromazgo ant Strūzdos upės; c) užtventktų Spenglos ir Greiželio ežerų hidromazgo ant Spenglos upės tyrimų iliustracija.

Tiltų užtvankos hidromazgo pratekėjimo dalies vamzdžių betono korozija, užslenksčio sienų sujungime biokorozija, vandens ramavimo baseine iš drenažo prinešta smėlio.

Totoriškių užtvankos hidromazgo priežiūros tiltelio atrama pažeista išgraužų, taureliai apirę; intensyvi biokorozija ties greitviete, pasvirusi atraminė siena, siūlės suardytos.

Užtventktų Spenglos ir Greiželio ežerų (Rūdiškių) hidromazgo ant Spenglos upės per kiaurymę kairės pusės atraminėje sienoje veržiasi vanduo, įgriuvos apsauginiame pylime.

Tiltų užtvankos hidromazge reikia pašalinti pratekėjimo dalies vamzdžių betono koroziją remontuojant polimercementiniais skiediniais prieš tai tinkamai paruošus remonto vietas, užslenksčio sienų sujungime esančią biokoroziją pašalinti smėliasaure bei atnaujinant hidroizoliaciją. Kadangi vandens ramnimo baseine iš drenazo prinešta smėlio – reikia atlikti detalesnius tyrimus priežastims išsiaiškinti.

Totoriškių užtvankos hidromazgo priežiūros tiltelio atramos bei taurelių pažeistas vietas remontuoti atstatant skerpjūvį, ties greitviete pašalinti biokoroziją, pasvirusios atraminės sienos atstatymui parengti rekonstravimo projektą aptariant atstatymo templėmis ar kitus posvyrio pašalinimo metodus.

Užtvanktų Spenglos ir Greiželio ežerų Rūdiškių hidromazgo ant Spenglos upės reikia parengti paplautų atraminių sienų ir įgriuvų apsauginiame pylime sutvarkymo rekonstravimo projektą.

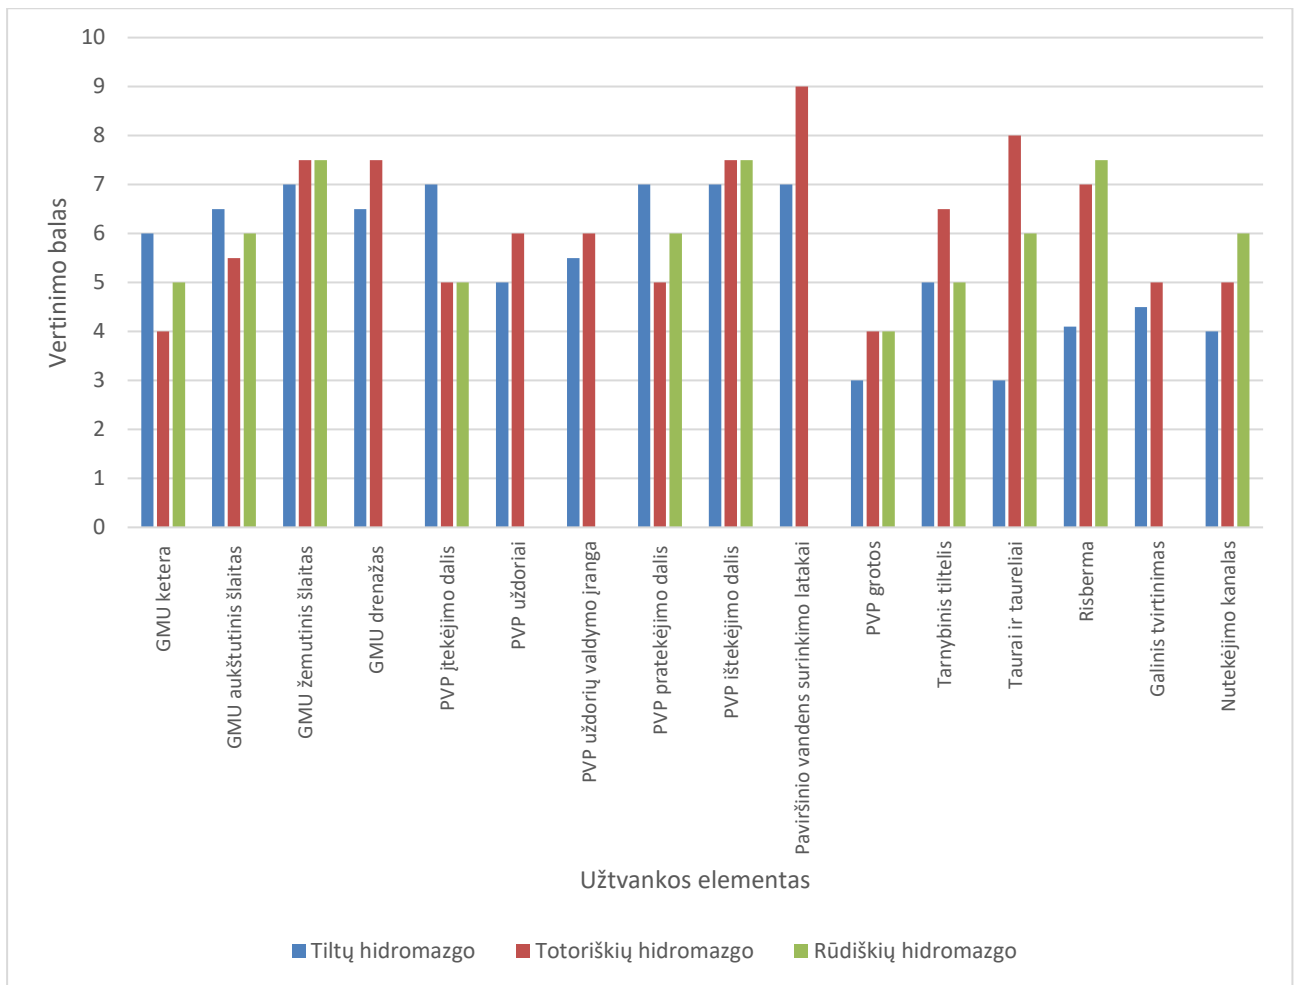
**2 pav.** Tiltų užtvankos, Totoriškių užtvankos, užtventkų Spenglos ir Greiželio ežerų (Rūdiškių) hidromazgų atskirų elementų būklė (balais) 2023 metais

Pagal 2 paveiksle pateikiamus duomenis nustatyta, kad Totoriškių hidromazgo paviršinio vandens surinkimo lataukų, taurių ir taurelių bei ištekėjimo dalies elementų būklė blogiausia. Iš 3 tirtų hidromazgų, bendras šio hidromazgo techninės būklės balas didžiausias – 6,2 balo.
