## KLAIPĖDOS JŪRŲ UOSTO KRANTINIŲ ILGALAIKIŠKUMO ANALIZĖ

Šarūnas STIRBYS, Vytauto Didžiojo universitetas, Žemės ūkio akademija, Inžinerijos fakultetas,  
el. paštas: [sarunas.stirbys@vdu.lt](mailto:sarunas.stirbys@vdu.lt)

## ANALYSIS OF THE DURABILITY OF KLAIPEDA SEAPORT QUAYS

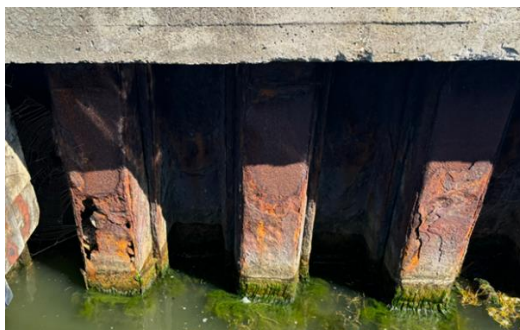
Matavimai atlikti pasirinktose krantinėse, gyliuose 0,0, -0,5, -1,0, -2,0, -4,0, -6,0, -8,0. Matavimai virš vandens lygio, pačioje agresyviausioje aplinkoje, nebuvo vykdomi. Dėl daugiasluoksnės korozijos (žvyneliai) (žr. 3 pav.), matavimai ultragarsiniu prietaisu netikslūs. Daugumoje tokio amžiaus krantinių šiame lygyje jau atsivėrusios kiauryminės pažaidos.

**3 pav.** Didelio agresyvumo sritis (65 Krantinė)

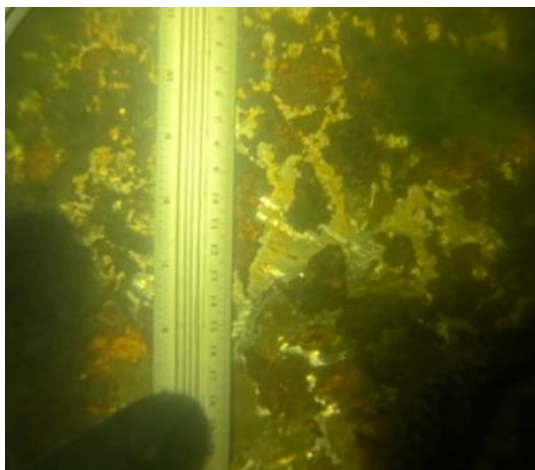
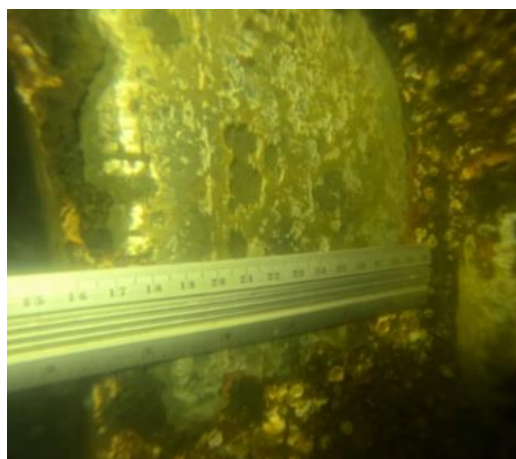
Pagal naro gylio matuoklio parodymus ir esamą vandens lygį atitinkamame gylyje gerai nuvalomas įlaidas. Maždaug 20 × 20 cm nuvalytame plote atliekami 3–4 matavimai, kad būtų galima sumažinti netikslumo tikimybę ir įvertinamas matavimų vidurkis. Kadangi įlaidai seni, juose susidaranti gilesnė išgraužos labai apsunkina matavimus, kaip parodyta 4 paveiksle. Šių išgraužų tankumas priklauso nuo matuojamo gylio, kuo arčiau vandens paviršiaus, tuo išgraužų kiekis didėja. Jų gylis gali svyruoti nuo 1 iki 3 mm, retas atvejis, kai apžiūrų metu aptinkamos gilesnės nei 4 mm

**4 pav.** Įlaidai. Taškinė korozija
