## MARVELĖS VIDAUS VANDENS UOSTO KRANTINIŲ KONSTRUKCIJŲ TYRIMAI

## RESEARCH ON THE STRUCTURES OF THE QUAYS AT THE MARVELĖ INLAND PORT

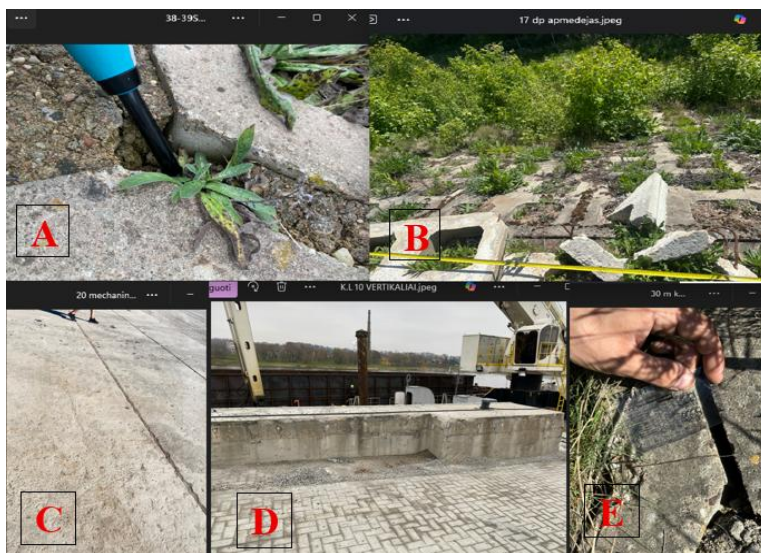
**3 pav.** Marvelės krovininėje prieplaukoje aptikti defektai ir pažeidos: a) ištrupėjusios šlaito tvirtinimo plokštės jungtys; b) gausi augmenija ir siūlių ardymas šlaito plokštėse; c) krovinių aikštelės plokščių apsauginio sluoksnio atrupėjimas; d) antstato mechaniniai pažeidimai ties krovos vietomis; e) šlaito tvirtinimo plokščių poslinkiai ir tuštumos.

**Fig. 3.** Detected defects and damages at the Marvelė cargo pier: a) crumbled joints of the slope reinforcement slabs; b) abundant vegetation and erosion of joints in the slope slabs; c) spalling of the protective layer of the cargo yard slabs; d) mechanical damage to the capping beam (superstructure) at loading areas; e) displacements and voids beneath the slope reinforcement slabs.

Paveikslėlyje aiškiai matyti, kad pažeidos labiausiai koncentruojasi zonose, kurios nuolat veikiamos vandens, temperatūrų svyravimų ir mechaninio kontakto. Tai rodo, kad pagrindinės pažeidimų priežastys – nepakankama

hidroizoliacija, drenažo trūkumai ir betono apsauginių sluoksnių ardymas. Panašūs reiškiniai aprašyti hidrotechnikos statinių tyrimuose Lietuvoje ir užsienyje: R. Šadzevičius ir kt. (2013) nustatė, kad užšalimo ciklai ir vandens poveikis sumažina betono stiprį iki 30–50 proc. per dešimtmetį, tarptautiniuose darbuose L. Freitas ir kt. (2024) pabrėžia, kad nepakankamas drenažas ir konstrukcijų apsauginių betono sluoksnių ardymas lemia greitą armatūros koroziją bei neleistinas deformacijas.

Tyrimų rezultatai patvirtina, kad be remonto krantinės naudojimas tampa rizikingu, ypač VVKD planuojamos plėtros kontekste (2025–2028 m.). Rekomenduojami remonto sprendiniai: plyšių injektavimas, polimerinės hidroizoliacinės dangos, drenazo remontas, armatūros antikorozinė apsauga.

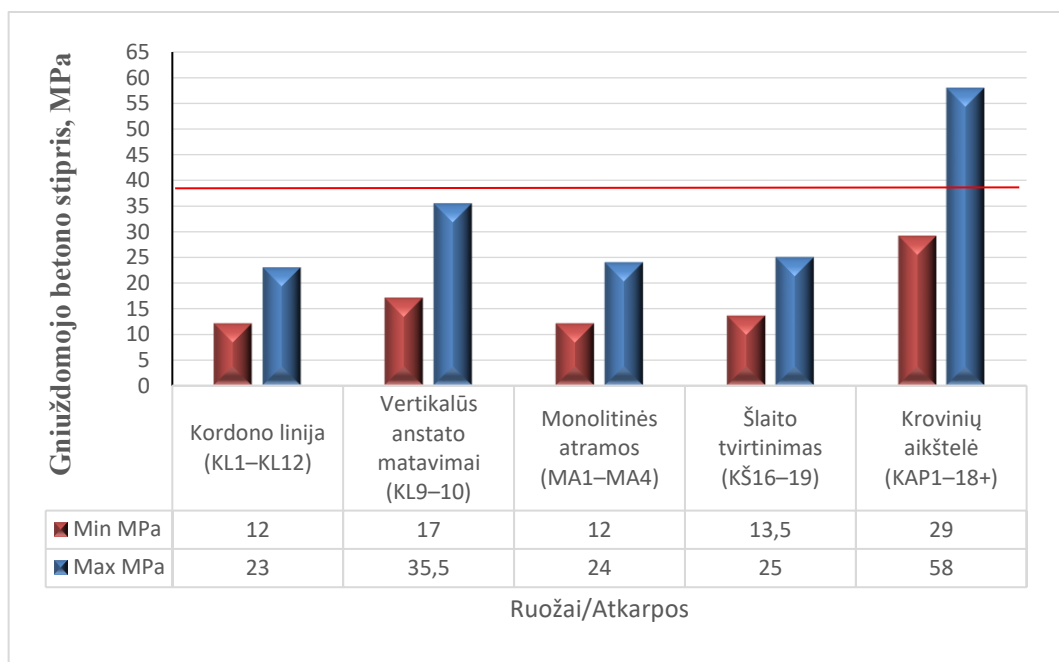
Kordono linijos ir monolitinių atramų zonose vidutinis stipris yra ženkliai mažesnis nei projektinė klasė (C30/37 arba C35/45 pagal 2015 m. projektinius dokumentus), o krovinių aikštelės plokštėse stipris išlieka artimas norminėms vertėms. Tai atspindi skirtingą aplinkos poveikio intensyvumą: kordono ir atramų zonos nuolat veikiamos vandens, užšalimo–atšilimo ciklų ir chloridų migracijos, kas sukelia apsauginio sluoksnio ardymą, karbonizaciją ir armatūros koroziją. Krovinių aikštelė yra virš vandens lygio, mažiau drėkinama ir patiria daugiausia mechanines apkrovas, todėl jos būklė geresnė. Šie skirtumai patvirtina, kad būtent kordono ir atramų zonos yra kritinės ir reikalauja prioritetinio remonto.

4 pav. Marvelės krovinių prieplaukos gniuždomojo betono stiprio tyrimo rezultatai.

4 paveiksle pavaizduoti betono stiprio vidurkių intervalai pagal zonas: žemas stipris (12–24 MPa) vyrauja kordono linijoje ir monolitinėse atramose, o krovinių aikštelėje stipris gerokai didesnis ir stabilus (vid. 39,1 MPa). Grafikas leidžia greitai identifikuoti mažesnio stiprio zonas ir patvirtina, kad stiprio sumažėjimas tiesiogiai koreliuoja su vizualiai nustatytais defektais bei aplinkos poveikio intensyvumu. Rezultatai rodo, kad be remonto tolesnis stiprio mažėjimas gali paspartinti konstrukcijos irimą.

2. Konstrukcijų betono stipris kordone ir atramose ženkliai sumažėjęs (vid. 17,8–18,2 MPa – atitinka gniuždomojo betono klasę C16/20–C25/30), krovinių aikštelėje – artimas norminiam (vid. 39,1 MPa - atitinka gniuždomojo betono klasę C30/37–C45/55). Mažesnio stiprio betono zonos koreliuoja su intensyvesnio vandens aplinkos poveikio zonomis ir jose užfiksuotomis konstrukcijų pažaidomis.

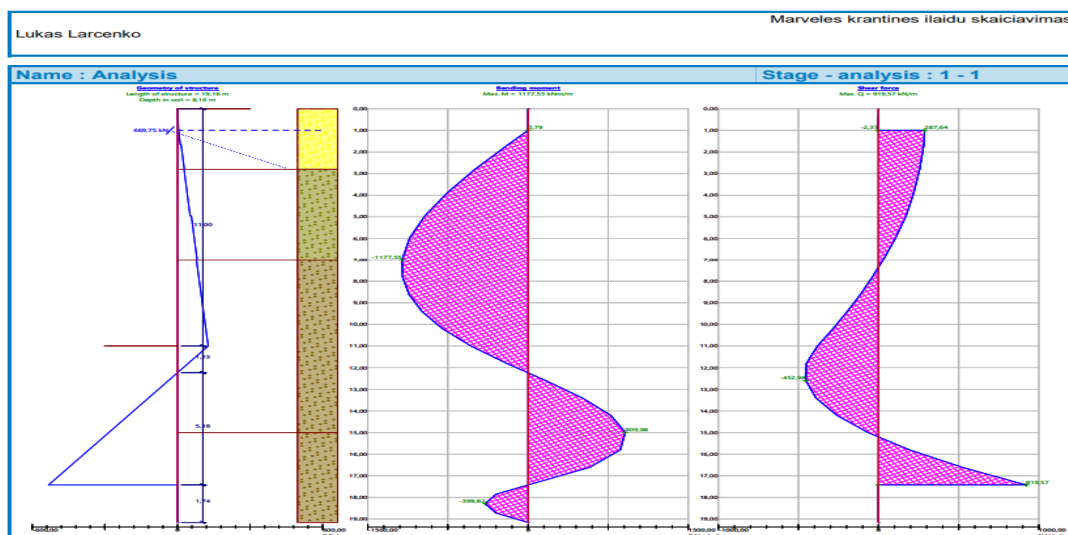
GEO5 Sheeting Design programa buvo naudojama modeliuoti įlaidinės sienos elgseną aktyviojo ir pasyviojo grunto slėgio, inkaro jėgos bei ribinės pusiausvyros sąlygomis. Skaičiavimai atlikti pagal DA3 ribinių būvių metodiką (EN 1997-1), priimant gruntinio vandens lygį 1,0 m gylyje ir 11,0 m iškasos gylį. Gauti pagrindiniai parametrai: reikiamas įgilinimas – 8,16 m, bendras konstrukcijos ilgis – 19,16 m, inkaro jėga – 669,75 kN. Didžiausios veikiančios įrašos: lenkimo momentas – 1177,55 kNm/m; skersinė jėga – 919,57 kN/m. Skaičiavimais nustatyta, kad didžiausi lenkimo momentai susidaro aktyvaus ir pasyvaus grunto slėgio sandūroje bei inkaravimo zonoje – tai konstrukciškai jautriausios vietos. Maksimali skersinė jėga veikia įlaido apatinėje dalyje dėl pasyvaus grunto slėgio. Gauti laikomosios gebos išnaudojimo santykiai ( $M/M_{Rd} + N/N_{Rd} = 0,986$ ;  $Q/V_{Rd} = 0,565$ ) rodo, kad plieninė įlaidinė siena iš VL 607K tipo įlaidų (plienas S355GP) tenkina stiprumo reikalavimus pagal EN 1993-1-1, tačiau tinkamumo ribinis būvis artimas kritiniam dėl žymių poslinkių. Konstrukcinių skaičiavimų rezultatai pateikti 5 paveiksle.

**5 pav.** Geologiniai duomenys, įlaidinės sienos lenkimo momentų diagrama ir skersinių jėgų pasiskirstymas.  
**Fig. 5.** Geological data, bending moment diagram of the sheet pile wall, and shear force distribution.

4. Konstrukciniais skaičiavimais nustatytos tokios vidinės įrašos: lenkimo momentas 1177,55 kNm/m, skersinė jėga 919,57 kN/m, inkaro jėga 669,75 kN; laikomosios gebos išnaudojimas  $M/M_{Rd} + N/N_{Rd} = 0,986$ ,  $Q/V_{Rd} = 0,565$  – įlaidinė siena dar atitinka EN 1993-1-1 saugos ribinio būvio reikalavimus, tačiau tinkamumo ribinis būvis artimas kritiniam dėl žymių poslinkių.
