## HIDROTECHNIKOS STATINIŲ TECHININĖS BŪKLĖS IR FINANSAVIMO TYRIMAS LAZDIJŲ RAJONE

Žydrūnas VASILIAUSKAS, Vytauto Didžiojo universitetas, Žemės ūkio akademija, Inžinerijos fakultetas,  
el. paštas: [zydrunas.vasiliauskas@vdu.lt](mailto:zydrunas.vasiliauskas@vdu.lt)

## **STUDY OF THE TECHNICAL CONDITION AND FINANCING OF HYDRAULIC STRUCTURES IN THE LAZDIJAI DISTRICT**

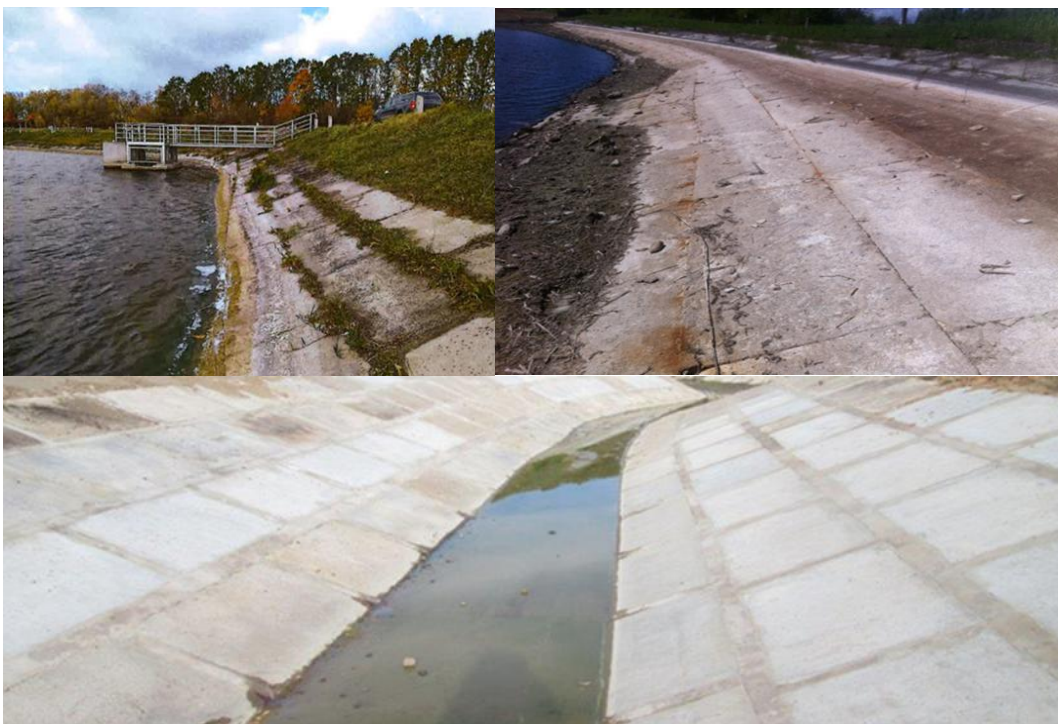
**1 pav.** Užtvankos šlaito ir keteros defektai ir pažeidos (2014 m.), aukštutinio šlaito tvirtinimo plokštės po rekonstravimo (2016 m.) ir defektai tarp plokščių siūlių (2025 m.)

2014 m. aukštutinio šlaito danga vietomis pažeista, matomi paviršiaus nelygumai, po vandeniu 90 proc. plokščių pasislinkę į dugno pusę, matyti smulkūs įtrūkimai, tarpai tarp plokščių apaugę augmenija: žolėmis (60 proc.), krūmais (30 proc.) ir nevienodas dangos nusėdimas. Tokie defektai dažniausiai susiję su ilgalaikiais vandens lygio svyravimais, šalčio–šilumos ciklais ir nepakankamu paviršinio vandens nuvedimu. Matyti ir pradiniai grunto išplovimo požymiai šlaito kraštuose, rodantys erozijos proceso pradžią. Ilgalaikėje perspektyvoje tokia būklė laikytina pavojinga, nes intensyvesni krituliai ar potvyniai gali neigiamai paveikti užtvankos stabilumą.

2016 m. po atliktos rekonstrukcijos užfiksuota būklė leidžia vertinti įgyvendintų techninių sprendinių efektyvumą. Lyginant su 2014 m., buvo matyti aiškus konstrukcijų stabilizavimas ir pagerėjęs eksploatacinis patikimumas. Užtvankos šlaitas sustiprintas naujomis ir rekonstruotomis gelžbetoninėmis plokštėmis, todėl paviršius tapo vientisesnis ir atsparesnis aplinkos poveikiui. Lyginant su iki rekonstravimo buvusia būkle, sumažėjo erozijos ir paviršiaus pažeidimų rizika. Tačiau vertinant kritiškai, matomas šlaito paviršiaus netolygumas, kuris ilgalaikėje perspektyvoje gali turėti įtakos paviršinio vandens nutekėjimui ir vietinių pažeidimų susidarymui, todėl ši zona turėtų būti stebima eksploatacijos metu.

Birutos HTS aukštutinio šlaito būklės vertinimas atliktas remiantis 2025 m. rudens ir 2026 m. pavasario laikotarpių vizualinėmis apžiūromis, siekiant įvertinti sezoninių veiksnių įtaką hidrotechnikos statinio būklei. Toks metodinis požiūris leidžia nustatyti statinio būklės pokyčius skirtingais hidrologiniais laikotarpiais ir objektyviau įvertinti jo eksploatacinį patikimumą. Vertinant šlaito būklę nustatyta, kad jis yra sustiprintas betoninėmis plokštėmis, kurios užtikrina apsaugą nuo bangavimo ir vandens lygio svyravimų. Tačiau vizualiai pastebimi ilgalaikės eksploatacijos požymiai: paviršiaus nusidėvėjimas, spalviniai pakitimai, apnašos ir augmenijos atsiradimas siūlėse. Tokie požymiai gali sudaryti prielaidas vandens infiltracijai ir spartesniam siūlių irimui.

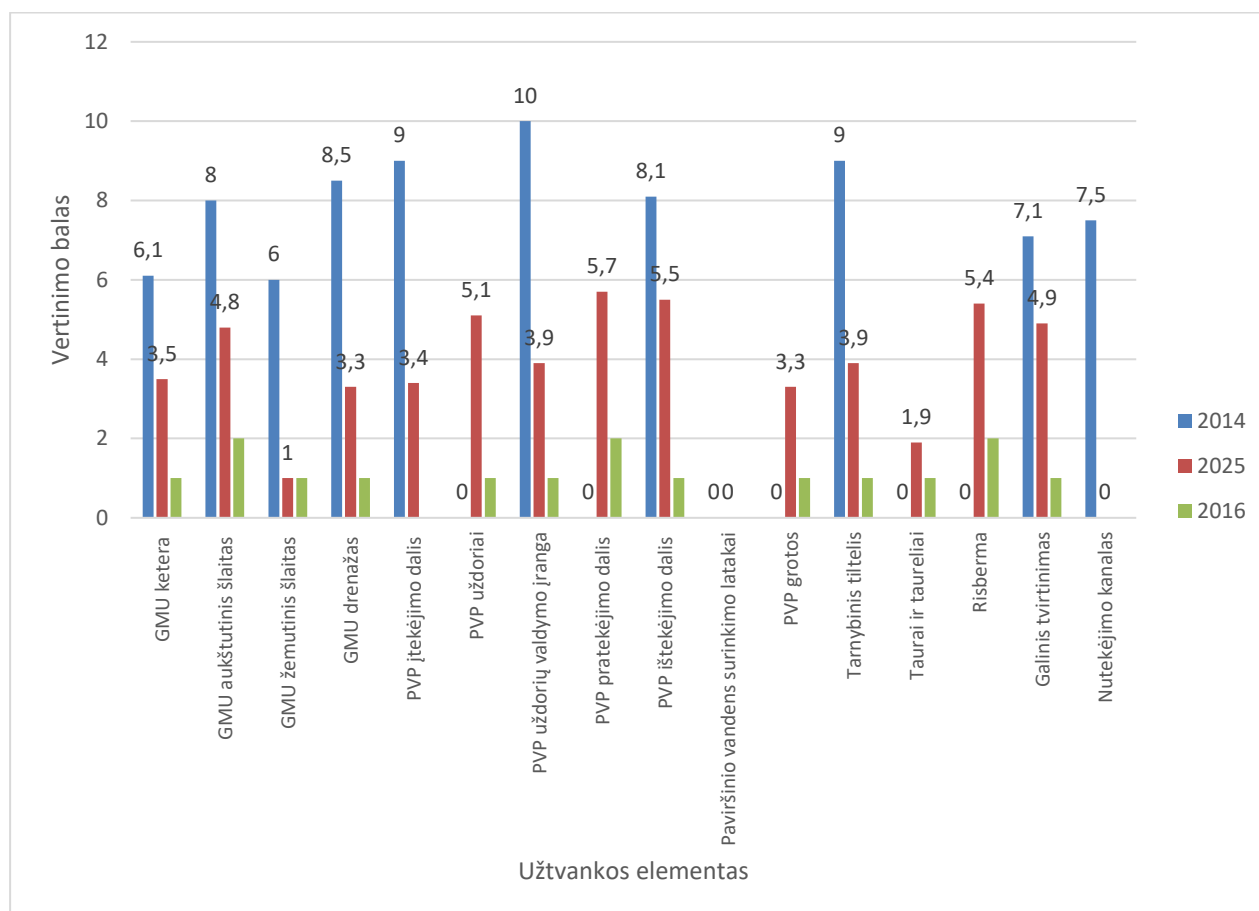
**2 pav.** Birutos tvenkinio hidrotechnikos statinių atskirų konstrukcijų būklės pokytis 2014–2025 m.

Iš pateikto paveikslu matyti, kad 2014 m. statinio būklė buvo labai bloga (nustatytas bendrasis defektyvumo balas 10), tai lėmė reikšmingi konstrukciniai pažeidimai, betono degradacija, filtracijos požymiai ir metalinių elementų korozija. Nustatant hidrotechnikos statinių elementų būklės vertinimo balus, vadovautasi kriterijais, nurodytais statybos techniniame reglamente STR.1.07.03:2017. GMU drenžas, PVP įtekėjimo dalis, PVP uždorių valdymo įranga, PVP ištekėjimo dalis ir tarnybinis tiltelis buvo įvertinti virš 8,1 balo, tai rodė rekonstravimo būtinybę.

Po 2016 m. atlikto rekonstravimo statinio būklė ženkliai pagerėjo – buvo sustiprintos konstrukcijos, atkurta vandens pralaidos funkcija ir sumažinta erozijos rizika. Birutos tvenkinio hidrotechnikos statinių bendrasis defektyvumo balas sumažėjo nuo 10 (labai bloga būklė) iki 1,3 (gera būklė).

Tačiau 2025 m. atlikta vizualinė apžiūra rodo natūralų statinio nusidėvėjimo procesą: nors konstrukcijos išlieka funkcionuojančios ir nepasiekė kritinės būklės, jau pastebimi ilgalaikės eksploatacijos požymiai – paviršiaus nusidėvėjimas, biologinės apnašos, nuosėdų kaupimasis. Birutos HTS bendrasis defektyvumo balas 4,0 (vid. būklė).
