## MELIORACIJOS STATINIŲ VIETOVĖJE IR GEOREFERENCINIŲ DUOMENŲ Palyginamoji analizė

### Santrauka

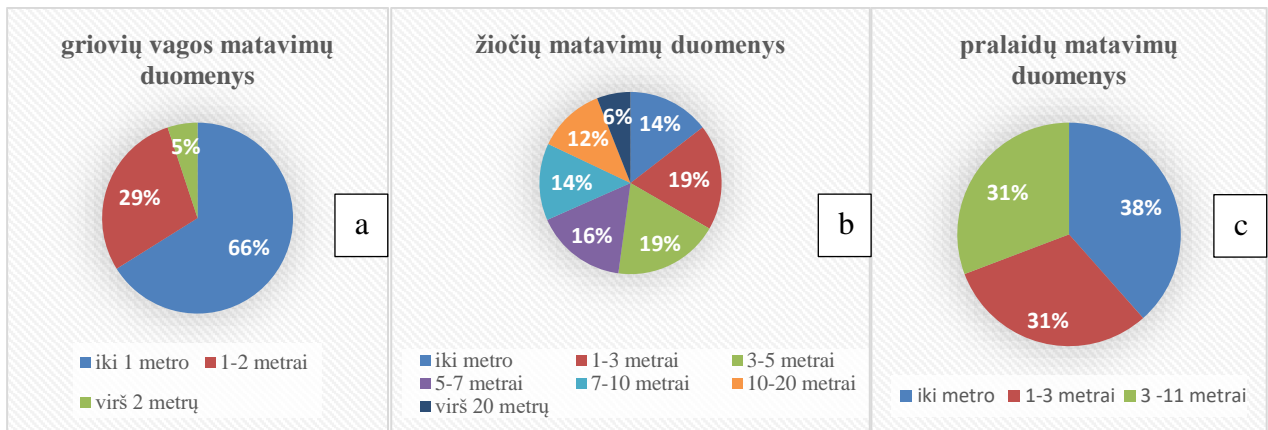
Palyginus pamatuotus taškus vietovėje su duomenų rinkinio taškais matyti, kad didžiausią nuokrypį turi rinktuvų žiotys, mažesnę – pralaidos, mažiausią – griovių vagos (1 pav.).

1 pav. Matavimo duomenų pasiskirstymas: (a) griovių duomenys; (b) žiočių duomenys; (c) pralaidų duomenys

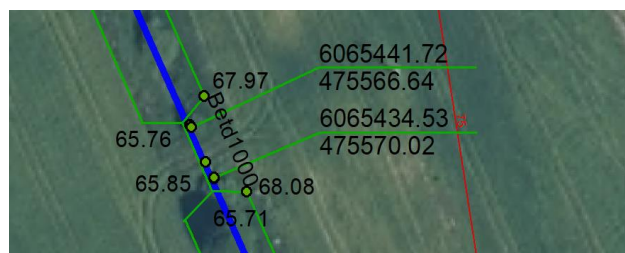
Įrengtos pralaidos, kurios nebuvo numatytos projekte. Užfiksuota 4 atvejai, kai vietovėje nustatytos ir ortofotomedžiagoje matomos pralaidos neįtrauktos į melioracijos duomenų rinkinį, t. y. po vieną atvejį Prienų r. Strielčių k. v. (griovys K-4) ir Kazlų Rūdos r. Jankų k. v. (Šilupės up.). Kazlų Rūdos r. Ažuolų Būdos k. v. griovyje K-5 pamatuotos dvi pralaidos, kurių nėra rinkinyje. Viena pralaida (2 m skersmens) įrengta vietoje, kur griovys kerta kelią. Galimai pralaida buvo įrengta tvarkant kelią vėliau, t. y. po melioracijos projekto atlikimo. Kita pralaida (1 m skersmens) už 450 m nuo betono konstrukcijos irgi neįtraukta į rinkinį (2 pav.).

2 pav. Griovyje K-5 įrengta pralaida
