## KELIO SANKASOS ŠLAITŲ STABILUMAS ESANT SILPNIEMS GRUNTAMS

## STABILITY OF ROADBED SLOPES IN WEAK SOILS

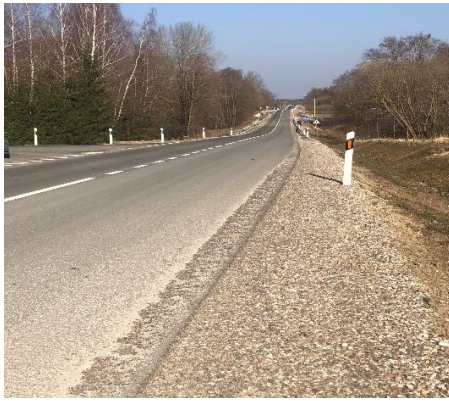
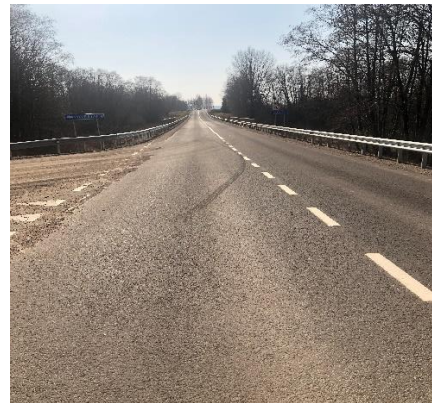
**1 pav.** Tiriamasis objektas – valstybinės reikšmės kelias Nr. 3802 Miknaičiai–Slavikai–Kiduliai ruožas nuo 30,520 iki 35,120. (Autorės nuotraukos)

Fig. 1. Research object, road of national significance no. 3802 Miknaičiai–Slavikai–Kiduliai section from 30.520 to 35.120. (Photo by the author)

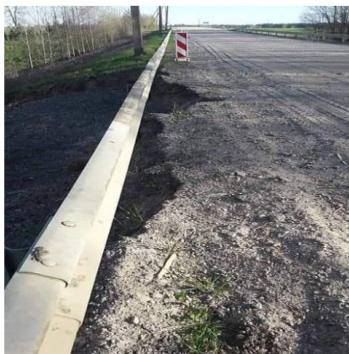
Rengiant projektą pastebėta, kad po didesnės liūtis nuslenka kairysis šlaitas ties Pk 313+53, todėl nuspręsta būtinai jį stabilizuoti (3 pav.) (AB Panevėžio statybos trestas, 2020). Tačiau po kelio rekonstrukcijos šlaitas ir toliau slenka, nes nebuvo parinkta tinkama šlaito stabilizavimo priemonė. Šlaitų slinkimą lemia paviršinio vandens tekėjimas šlaite. Esant stipriam lietui, viršutiniai laidūs pylimo sluoksniai surenka vandenį, jis susikaupia ant giliau esančio molio sluoksnio ir nubėga šlaite, taip sukeldamas paviršinių gruntų nuošliaužas (AB Panevėžio statybos trestas, 2020).

**3 pav.** Nuslinkęs šlaitas ties Pk 313+53. Nuotrauka iš projekto „Valstybinės reikšmės kelio Nr. 3802 Miknaičiai–Slavikai–Kiduliai...“

**Fig. 3.** Slipped slope at Pk 313+53. Photo from the project "National Road No. 3802 Miknaičiai–Slavikai–Kiduliai..."

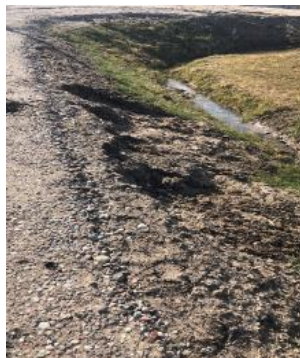
**4 pav.** Šlaito nuošliauža. Nuotrauka autorės

**Fig. 4.** Slope landslide. Photo by the author

Pažvelgus į toliau esančius šlaitus taip pat buvo pastebėta nuošliaužų, išplovų. Iš nuotraukų matyti, kad grioviuose yra užslinkimų, dėl kurių kaupiasi vanduo, taigi jis negali tekėti į žemiausią vietą (4 pav.).

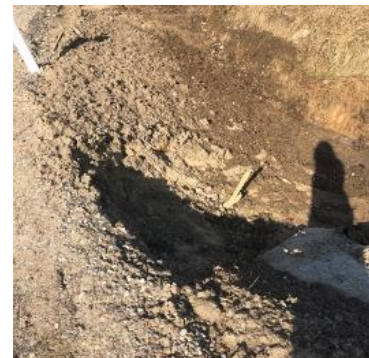
**5 pav.** Šlaito nuošliauža. Nuotrauka autorės

**Fig. 5.** Slope landslide. Photo by the author

5 paveiksle galima pastebėti, kad, nuslinkus šlaitui, užverčiama pralaida. Dar viena problema, kad, gruntui užslinkus ant pralaidos, ji neatlieka savo funkcijos. Vanduo skverbiasi į gruntą sudarymas šlaito nuošliaužas, gruntų deformacijas ir pan.
