ŠVEICARIJOS HIDROMAZGO PRIEŽIŪROS TILTTELIO REKONSTRAVIMO VARIANTŲ ANALIZĖ

ANALYSIS OF OPTIONS FOR THE RECONSTRUCTION OF THE SWITZERLAND HYDRO-ENGINEERING COMPLEX MAINTENANCE BRIDGE

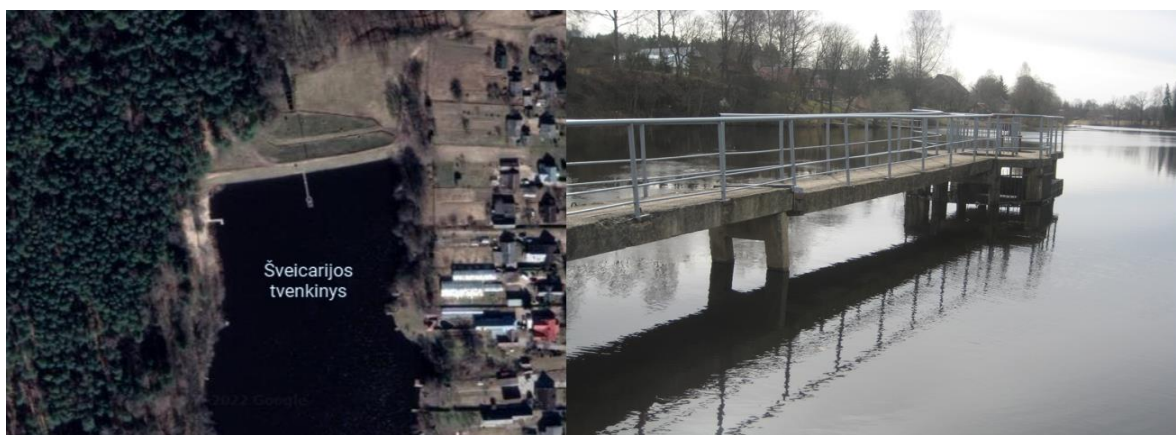
1 pav. Palydovinė hidromazgo nuotrauka (kairėje), Priežiūros tiltelio nuotrauka (dešinėje)(Google maps, 2023)
Fig. 1. Sattelite picture of hydro-scheme (left), Picture of maintenance (right)(Google maps, 2023)

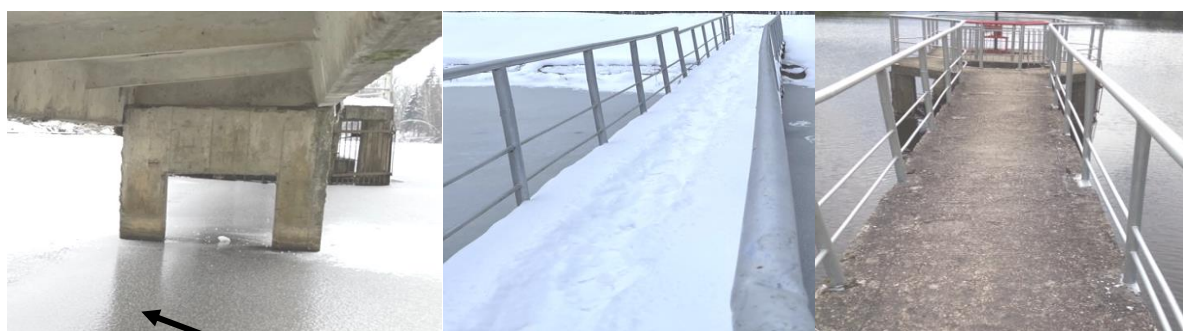
Tyrimų metu buvo analizuotas Jonavos raj., Šveicarijoje, esantis hidromazgas ir atlikta vizualinė tiltelio apžiūra, kurios metu buvo nustatyta, kad perdangos paviršiuje yra plyšių ir ištrupėjimų, gilesnių kaip 40 mm, nuskilimų, daug kur matyti armatūra, žmonėms vaikščioti nesaugu dėl pasvirusių kolonų (1 pav.), pakrypusi tiltelio perdanga (2 pav.). Metalinis paviršius susidėvėjęs, įtrūkęs, skylėtas.

2 pav. Priežiūros tiltelio pasvirusi perdanga
Fig. 2. Deformations of service bridge plate

Vienas iš racionaliausių sprendimų būtų atstatyti esamų kolonų vertikale ir atkurti bei sustiprinti korozijos paveiktą sluoksnį ir pakeisti tiltelio perdangos konstrukciją iš monolitinių g/b plokščių, į vieną iš lengvesnių konstrukcijų, tokių kaip medines, metalines arba gelžbetonines sijas su metaliniu tinkleliu, taip mažinant kolonomis tenkančias apkrovas.

Atliekant tolesnę analizę nuspręsta, kad esamos gelžbetoninės kolonos gali būti paliekamos su sąlyga, kad bus atstatyta jų vertikali padėtis ir suremontuotas korozijos paveiktas sluoksnis, stiprinant kolonos skerspjūvį. Stiprinimo variantu, būtina esamas sunkias monolitines gelžbetonines perdangas keisti lengvesnėmis alternatyvomis, projektuojant, kad perdangos bus sudarytos iš laikančiųjų sijų su metaliniu tinkliuku ir apsauginių turėklų.

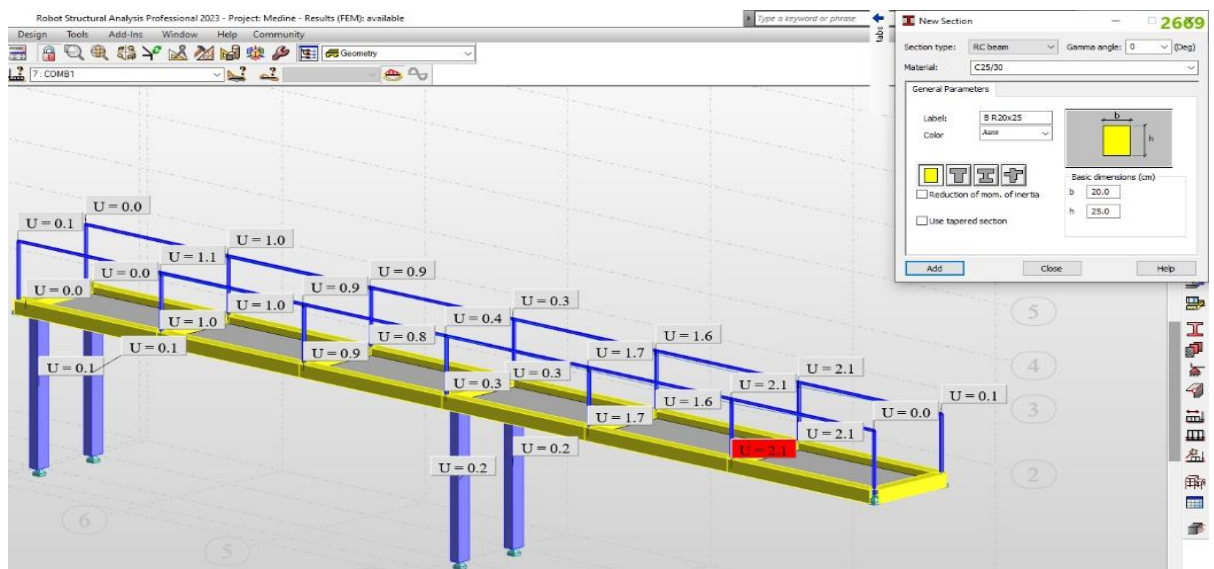
Programoje *Robot Structural Analysis 2023* buvo sukurtas priežiūros tiltelio modelis ir jam priskirtos konstrukciją veikiančios jėgos, tokios kaip savitasis svoris, naudingoji apkrova, vėjas, sniegas ir ledas ir atlikti konstrukciniai skaičiavimai su plieninėmis sijomis (3 pav.); medinėmis sijomis (4 pav.) ir gelžbetoninėmis sijomis (5 pav.).

5 pav. Tiltelio deformacijos modelis su gelžbetonine sija (gelžbetonio klasė C25/30)
Fig. 5. Bridge deflection model with RC beam (RC class C25/30)

Atlikus konstrukcinius skaičiavimus su įvairiomis medžiagomis (3,4,5 pav.), buvo parinkti skerspjūviai, su kuriais sijų deformacijos neviršys leistinų normų. Su galutinai pasirinktais skerspjūviais (6 pav.), sijų įlinkiai yra 2,1–3,6 cm esant 9 metrų tarpatriamiui, t. y. leistinose ribose.

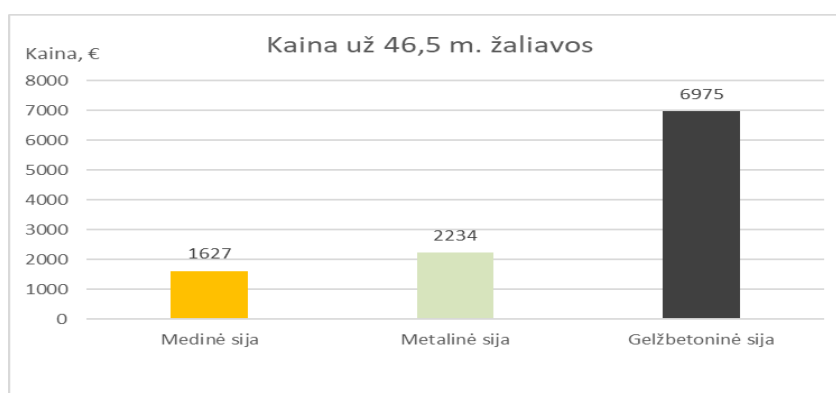
- 1627 € medinės sijos 250×200 mm (C30 klasė);
- 2234 € metalinės sijos iš profilio HEB 140 (S355 klasė);
- 6975 € gelžbetoninės sijos 250×200 mm(C25/30 klasė).

7 pav. Žaliavų kaina (Šaltinis: Sudaryta autoriaus)

Išanalizavus medžiagų kainas, daroma prielaida, kad racionaliausias sprendimas priežiūros tiltelio rekonstrukcijai būtų naudoti metalines sijas, nes jos kur kas ilgaamžiškesnės už medines sijas ir tik 37,3 % brangesnės. O gelžbetoninės sijos už metalines brangesnės daugiau nei 300 %. Australijos mokslininkų Petheram C. ir McMahon T.A. (2019) įvertintos užtvankų tvarkymo vidutinės išlaidos už 50 metrų atkarpą svyravo nuo 5000 € iki 10000 € atsižvelgiant į naudojamą medžiagą.
