## UKMERGĖS RAJONO MELIORACIJOS GRIOVIŲ BŪKLĖS ANALIZĖ

## ANALYSIS OF THE CONDITION OF DRAINAGE DITCHES IN UKMERGĖ DISTRICT

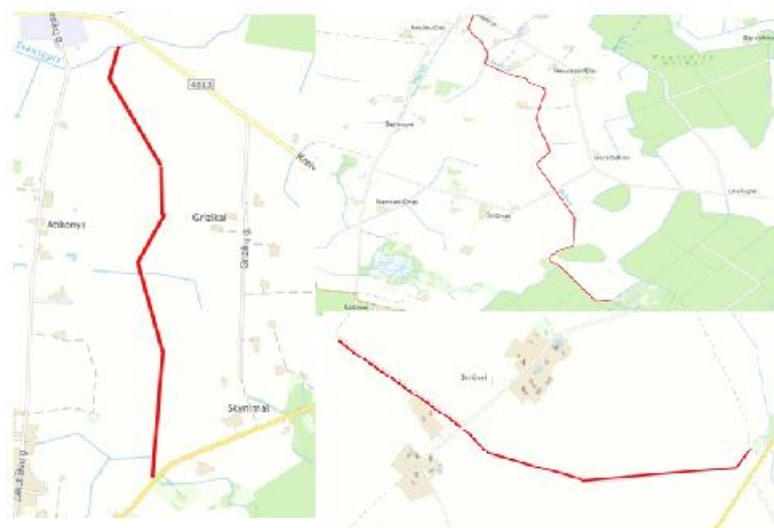
**2. pav.** Tyrinėtų griovių principinė schema  
**Fig. 1.** Principal scheme of the investigated ditches

Tyrimo objektas: Ukmergės rajono melioracijos grioviai ir juose esantys hidrotechnikos statiniai (žr. 1 pav.). Platesniam nagrinėjimui buvo pasirinkti trijų kadastro vietovių grioviai: upelis Nekulė (5,340 km), esantis Tulpiakiemio kadastro vietovėje, griovys ND-2 (1,390 km), esantis Rečionių kadastro vietovėje, ir griovys Š-2 (2,770 km), esantis Jakutiškio kadastro vietovėje, kurių bendras ilgis yra 9,500 km (žr. 2 pav.).

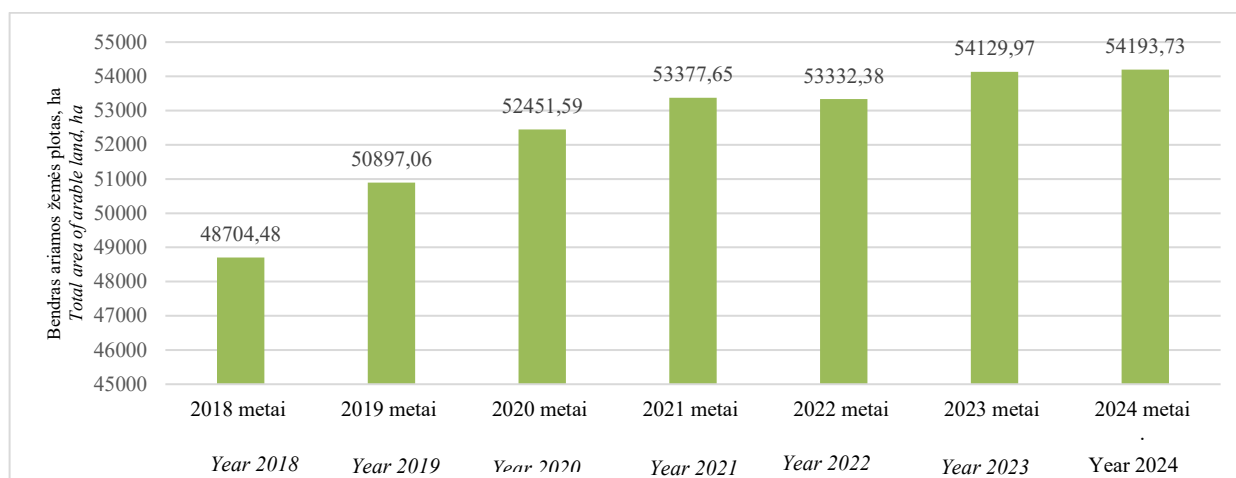
**5 pav.** Ariamos žemės plotas Ukmergės rajone 2018–2024 m.

Ukmergės rajone didėjant bendram ariamos žemės plotui, proporcingai didėja ir apkrova melioracijos sistemoms. Intensyviai dirbama žemė lemia didelį paviršinį nuotėkį, šlaitų eroziją ir nuosėdų kaupimąsi. Dėl šios priežasties, jeigu melioracijos grioviai nėra nuolat prižiūrimi, gresia vandens kaupimasis laukuose, derliaus mažėjimas, kadangi grioviai negali priimti paviršinio vandens. Analizuotu 2018–2024 m. laikotarpiu Ukmergės rajone išaugo bendras ariamos žemės plotas 11 proc. 2018 m. ariamos žemės plotas buvo 48704 ha, 2024 m. 54193 ha (žr. 5 pav.). Tačiau per laikotarpį nuo 2018 m. iki 2024 m. nebuvo įrengta naujų melioracijos sistemų (Valstybės įmonė žemės ūkio duomenų centras (2018–2024 m.)).
