## LINIJINIO TRANSPORTERIO VIBRACIJŲ PRIKLAUSOMYBĖ NUO JUOSTOS TIPO

## DEPENDENCE OF LINEAR CONVEYOR VIBRATION ON BELT TYPE

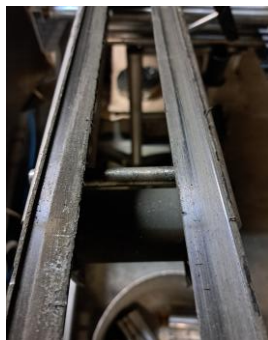
**1 pav.** Nusidėvėjęs kreipiančiųjų profilis  
*Fig. 1. Worn guides*

Hipotezė – dylant transporterio juostai ir kreipiančiosioms, juostos konstrukcijoje atsiranda nelygumų, kuriems judant transporterio kreipiančiąja atsiranda vibracijos.

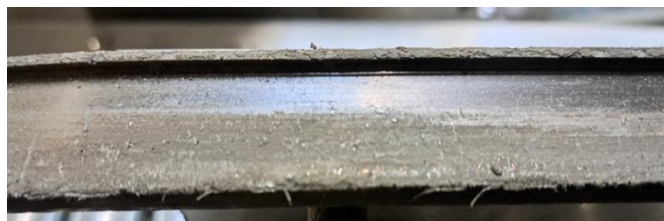
**2 pav.** Nusidėvėjęs kreipiančiosios profilis  
*Fig. 2. Worn guides*
