## INOVATYVŲ TILTŲ LAIKANČIŲJŲ KONSTRUKCIJŲ STIPRINIMO METODAI IR MEDŽIAGOS

**Darbo tikslas** – išnagrinėti tiltų laikančiųjų konstrukcijų inovatyvių stiprinimo metodų panaudojimo galimybes ir privalumus bei jų pritaikymą Č. Radzinausko tilto (Kaune) laikančiųjų konstrukcijų stiprinimui.

## INNOVATIVE METHODS AND MATERIALS FOR STRENGTHENING LOAD BEARING STRUCTURES IN THE BRIDGES

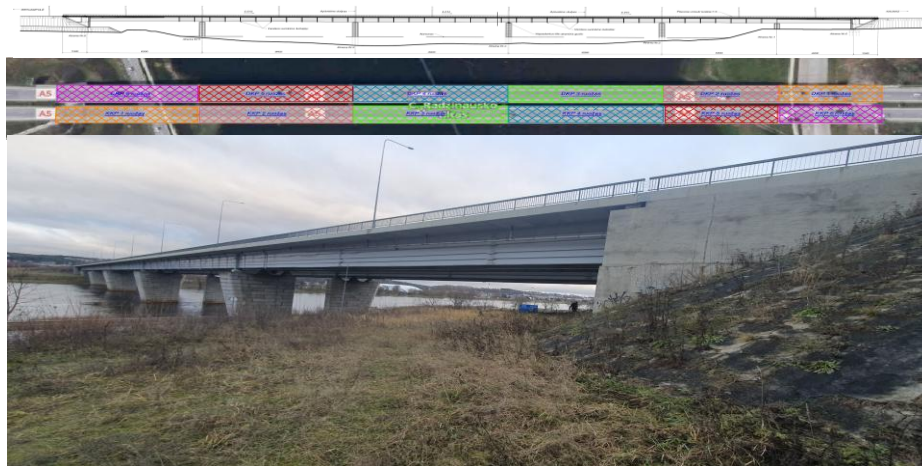
**1 pav.** Česlovo Radzinausko tiltas - schema, tyrimo ruožai ir vaizdas iš kairiojo kranto Marijampolės kryptis

Tiltas per Nemuną (žr. 1 pav.) yra Kauno miesto urbanizuotoje teritorijoje tarp Kulautuvos ir Marvelės gatvių. Pradėtas statyti 1980 m. Pirmoji tilto dalis (dešinioji) atidaryta 1995 m., antroji (kairioji) – 1997 m.

**Fig. 1.** Česlovas Radzinauskas Bridge — structural scheme, investigated spans, and view from the left bank in the direction of Marijampolė.

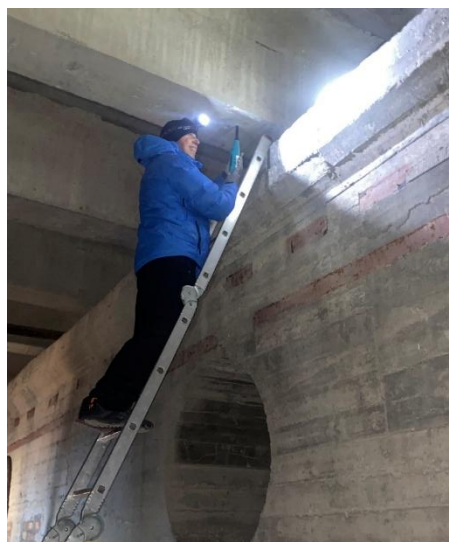
2 pav. Neardantieji stiprio gniuždant bandymai

Neardantieji stiprio gniuždant bandymai (žr. 2 pav.) atlikti pagal standartą LST EN 12504–2:2021 naudojant tampraus atšokimo principu veikiantis kompiuterinis prietaisas Silver Schmidt N gamyklinis Nr. SH01-006-1642.

Fig. 2 Non-destructive compressive strength testing.

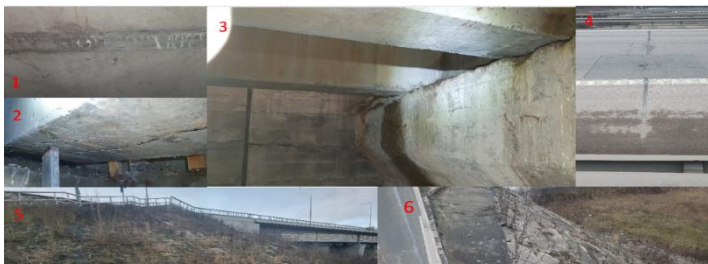
Tilto konstrukcijų apžiūros metu dažniausiai pastebėtos pažaidos (žr. 5 pav.):

5 pav. 1) I tipo betono korozija, 2) armatūros apsauginio sluoksnio nutrupėjimas, 3) armatūros korozija, 4) kelio dangos pažaidos, 5) biokorozija, 6) siūlių plyšiai.

Fig. 5 1) Type I concrete corrosion, 2) spalling of reinforcement cover, 3) reinforcement corrosion, 4) road surface deterioration, 5) biodeterioration, 6) construction joint cracking.

Nenušienautose šlaituose ir betono plyšiuose kaupiasi humusas, kuris yra ideali terpė augalams. Dumbliai ir samanų gamina rūgštis, skatinančias I tipo koroziją. Mikroorganizmai veikia cementinį akmenį biologiškai aktyviomis medžiagomis. Savalaikis šlaitų ir atramų valymas puiki priemonė norint išvengti ar sumažinti biokorozijos neigiamus padarinius.

➤ Siūlių plyšiai – atsiranda dėl kelių vienu metu veikiančių veiksnių. Temperatūriniai deformaciniai poslinkiai ilgėja ir trumpėja veikiami temperatūros pokyčių. Betono traukimas džiūstant gali sukelti pradinius plyšius sandūrose. Galiausiai, nuolatinis transporto sukeltas vibracija silpnina sandūras ir plečia esamus plyšius.

➤ Kelio dangos pažaidos – nepakankamas dangos sluoksnio storis, senėjimas ir bituminio rišiklio kietėjimas ar rišiklio nusėdimas į gilesnius sluoksnius, virš plyšių arba silpnų betono vietų susiformuojantys refleksiniai plyšiai, bei vandens infiltracija po danga, sukelianti užšalimo/atšilimo ciklų žalą.

Visos pažaidų rūšys yra tarpusavyje susijusios ir viena kitą papildančios, tai tipiškas senėjančios gelžbetoninės infrastruktūros kompleksinis požymis, kurio pagrindas yra vandens skverbimasis ir nepakankama statinio techninė priežiūra per eksploatacijos laikotarpį.

➤ I tipo betono korozija – nepakankama arba pažeista hidroizoliacija ant perdangos plokštės, leidžianti atmosferos ir tirpstančiam vandeniui skverbti į betono struktūrą.

➤ Armatūros apsauginio sluoksnio nutrupėjimas – kyla dėl armatūros korozijos produktų tūrio padidėjimo. Taip pat daro įtaką karbonizacijai, chloridų skverbimuisi iš druskų.

➤ Armatūros korozija – pagrindinis veiksnys yra karbonizacija, chloridų skverbimasis per pažeistą dangą ir hidroizoliaciją, drėgmės ir deguonies nuolatinis patekimas per plyšius apsauginiame sluoksnyje.

➤ Biokorozija – augmenija įsikuria dėl nepakankamos techninės priežiūros.

1. Česlovo Radzinausko tilto natūrinių tyrimų metu nustatytos šios pagrindinės pažaidos: I tipo betono korozija, armatūros apsauginio sluoksnio nutrupėjimas, armatūros korozija, biokorozija, siūlių plyšiai ir kelio dangos pažaidos. Visos pažaidų rūšys yra tarpusavyje susijusios ir būdingos senėjančiai gelžbetoninei infrastruktūrai – jų pagrindas yra vandens skverbimasis ir nepakankama techninė priežiūra.
