## NUOŠLIAUŽŲ PREVENCIJOS IR ŠLAITO STABILUMO UŽTIKRINIMO SPRENDIMAI: INŽINERINIŲ PRIEMONIŲ EFEKTYVUMO ANALIZĖ

**Vitalijus ZOTOVAS**, Vytauto Didžiojo universitetas, Žemės ūkio akademija, Inžinerijos fakultetas, el. paštas:  
[vitalijus.zotovas@vdu.lt](mailto:vitalijus.zotovas@vdu.lt)

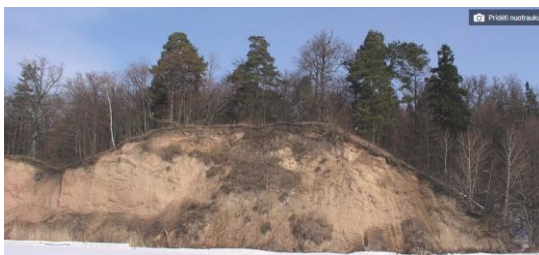
**2 pav.** Dovainonių piliakalnis. (šaltinis: Kauno marių regioninio parko direkcija)  
**Figure 2.** Dovainonias hillforts. (source: Kauno marių regioninio parko direkcija)

Vieškūnų piliakalniuose. Šiuose objektuose šlaitų stabilumą palaiko tiek reljefo forma, tiek pakankamai stabilūs gruntai ir palyginti nedidelis vandens poveikis. Tuo tarpu Dabintos ir Dovainonių piliakalniai (žr. 2, 3 pav.) pasižymi sudėtingesnėmis inžinerinėmis geologinėmis sąlygomis. Dabintos piliakalnyje nustatyti stipriai pažeisti šlaitai ir galimai silpni gruntai, o Dovainonių piliakalnyje šlaitai yra abrazuojami Kauno marių vandens. Šie veiksniai rodo didesnę šlaitų deformacijos ir erozijos riziką. Todėl šiuose piliakalniuose būtina nuolatinė būklės stebėseną ir galimų stabilizavimo priemonių taikymas, siekiant išvengti tolesnio šlaitų ardymo ir kultūros paveldo objekto degradacijos.

Tyrimo metu nustatyta, kad daugumoje piliakalnių aktyvių nuošliaužų požymių nepastebėta, tačiau kai kuriuose objektuose, ypač esančiuose arti Kauno marių pakrantės, šlaitai yra veikiami vandens erozijos procesų. Didžiausias pažeidžiamumas nustatytas Dabintos ir Dovainonių piliakalniuose, kur dalis šlaitų jau yra pažeista arba nuplauta vandens poveikio.

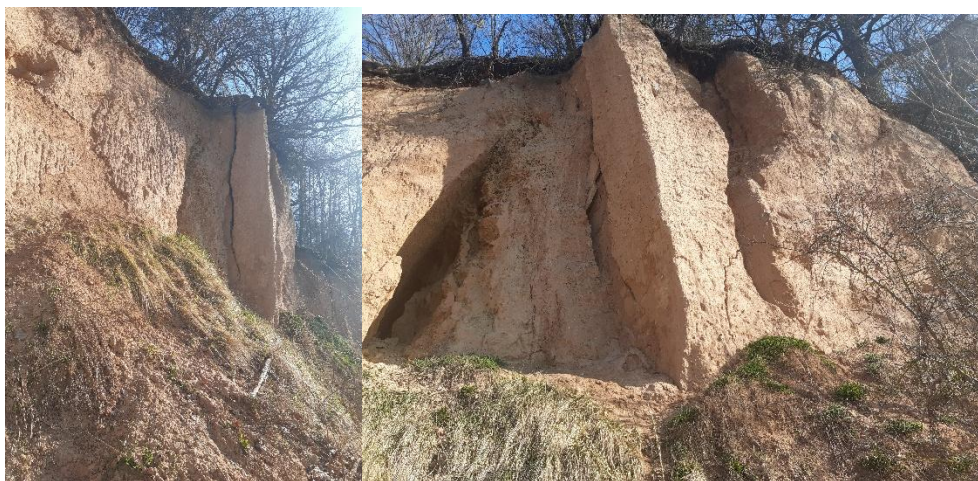
**3 pav.** Dovainonių piliakalnis. (šaltinis: sudaryta autoriaus)  
**Figure 3.** Dovainonias hillfort. (source: compiled by the author)
