ROKIŠKIO RAJONO MELIORACIJOS STATINIŲ APSKAITOJE ESANČIŲ TILTŲ BŪKLĖS IR REKONSTRAVIMO EFEKTYVUMO ANALIZĖ

ANALYSIS OF THE CONDITION AND RECONSTRUCTION EFFICIENCY OF BRIDGES IN THE RECLAMATION STRUCTURES INVENTORY OF ROKIŠKIS DISTRICT

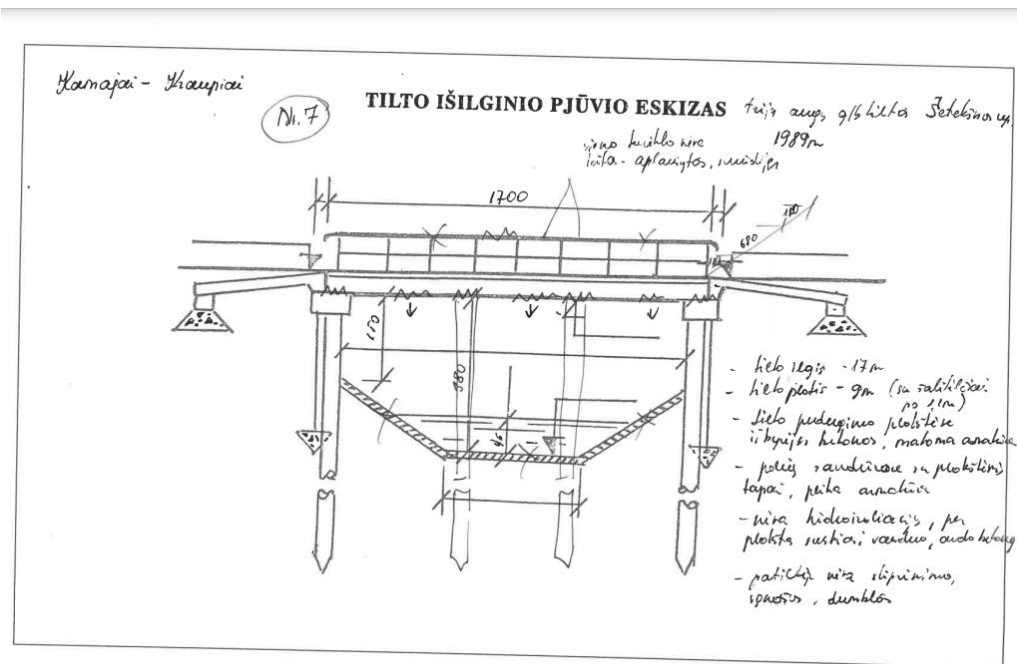
6 pav. Tilto per Šetekšnos up. išilginio pjūvio eskizas (Autorės brėžinys).
 Fig 6. The bridge over Šetekšna river longitudinal section sketch (Author's drawing).

Vadovaujantis Melioruotos žemės ir melioracijos statinių būklės įvertinimo metodika (toliau – Metodika), sudaryti 55 lauko darbų brėžiniai. Brėžiniuose įrašyti tiltų Nr. ir nurodytos preliminarios statinių vietos, taip pat pateikti išilginiai tiltų eskizai, kuriuose pažymėti tilto elementų defektai. 6 paveiksle pateiktas tilto per Šetekšnos upę išilginio pjūvio eskizas.
