MELIORACIJOS GRIOVIŲ IR JŲ STATINIŲ BŪKLĖS ANALIZĖ KAUNO RAJONE

Mantas RADUČIS, Vytauto Didžiojo universitetas, Žemės ūkio akademija, Inžinerijos fakultetas, el. paštas: mantas.raducis@stud.vdu.lt

ANALYSIS OF THE CONDITION OF DITCHES AND THEIR STRUCTURES IN KAUNAS DISTRICT

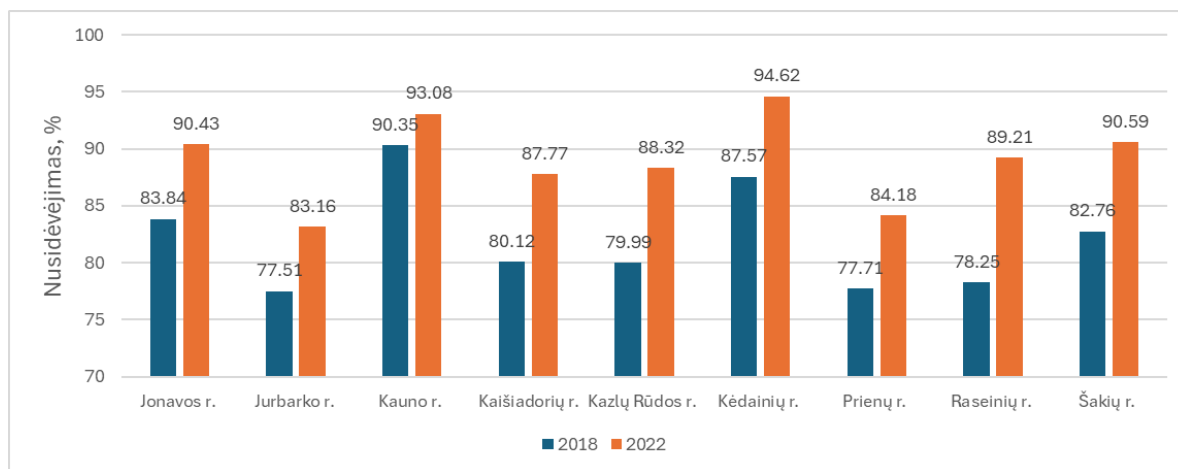
Remiantis 2018–2022 m. duomenimis, Kauno rajono griovių būklė pablogėjo 2,73 %, o kaimyniniuose rajonuose griovių būklė dar labiau pablogėjo (žr. 1 pav.).

1 pav. Kauno rajono ir aplinkinių rajonų melioracijos griovių nusidėvėjimo pokyčiai 2018–2022
