## GRIOVIŲ IR JŲ STATINIŲ BŪKLĖS ANALIZĖ MOLĖTŲ RAJONE

**Augustas ŽIUKAS**, Vytauto Didžiojo universitetas, Žemės ūkio akademija, Inžinerijos fakultetas, el. paštas [ziukas.augustas@gmail.com](mailto:ziukas.augustas@gmail.com)

## **ANALYSIS OF THE CONDITION OF DITCHES AND THEIR STRUCTURES IN THE MOLETI DISTRICT**

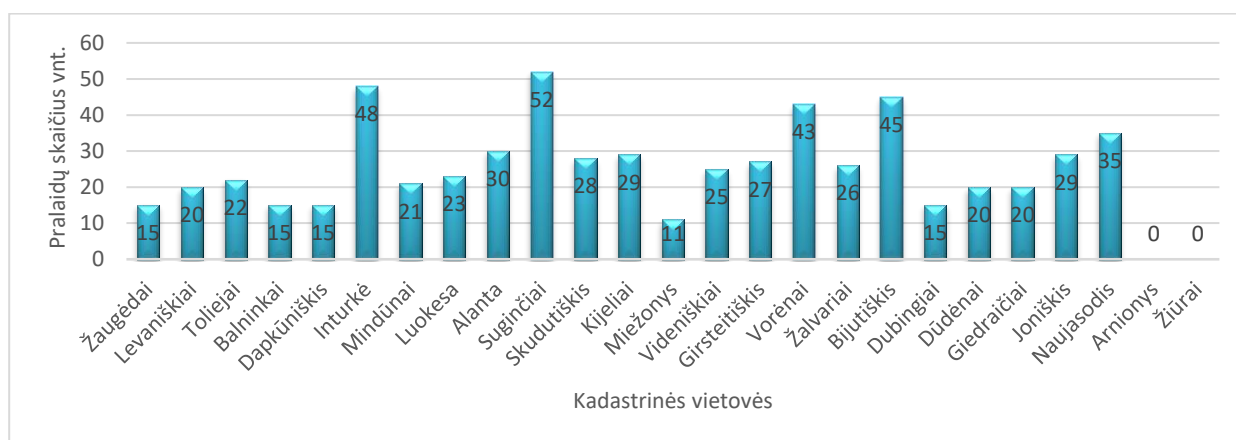
**2 pav.** 2022 m. valstybei priklausančių pralaidų skaičius pagal kadastrines vietas Molėtų rajone.  
**Fig. 2.** Number of state-owned culverts by cadastral area in Molėtai district in 2022.

Kitas labai svarbus hidrotechnikos statinys melioracijos grioviuose yra pralaidos. Lietuvoje iš viso yra 63 699 vnt. įvairių skersmenų pralaidų, jų nusidėvėjimas remiantis naujausiais buvusio Valstybės žemės fondo duomenimis siekia 72,58 % . Molėtų rajone yra 1079 vnt. pralaidų, tai sudaro 1,69 % visos šalies pralaidų. Tačiau valstybei nuosavybes teise priklauso tik 57 448 vnt. pralaidų, o Molėtų rajone yra 639 vnt. pralaidų, kurių nusidėvėjimas siekia 68,88 %. Molėtų rajono pralaidų skaičiai pagal kadastrines vietas pateikti 2 paveiksle.

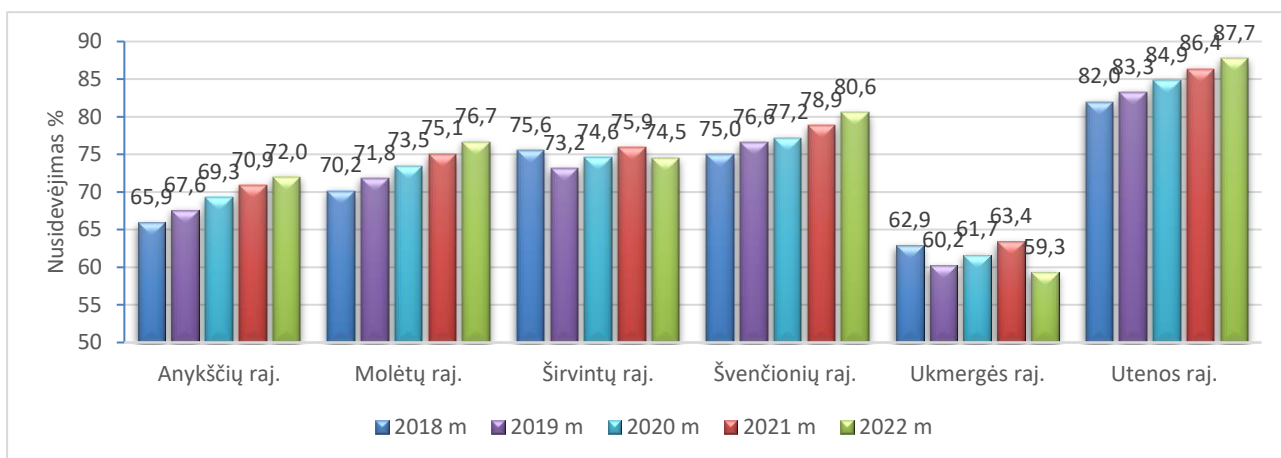
**3 pav.** Pralaidų nusidėvėjimo kaita Molėtų ir aplinkiniuose rajonuose 2018–2022 m.  
**Fig. 3.** Change of depreciation of culverts in Molėtai and surrounding districts in 2018-2022.

Toliau pateiktame 3 paveiksle galima matyti, kaip keitėsi pralaidų būklė per 5 metus. Dviejuose rajonuose pralaidų būklė pagerėjo: Širvintų rajone – 1,38 %, Ukmergės rajone – 4,08 %. Ukmergės rajonas išsiskiria tuo, kad šiame regione pralaidos yra daug mažiau nusidėvėjusios ir siekia tik 59,32 %. Likusiuose 3 rajonuose pralaidų būklė tik blogėjo, o didžiausias nusidėvėjimas yra Utenos rajone ir siekia net 87,74 %.

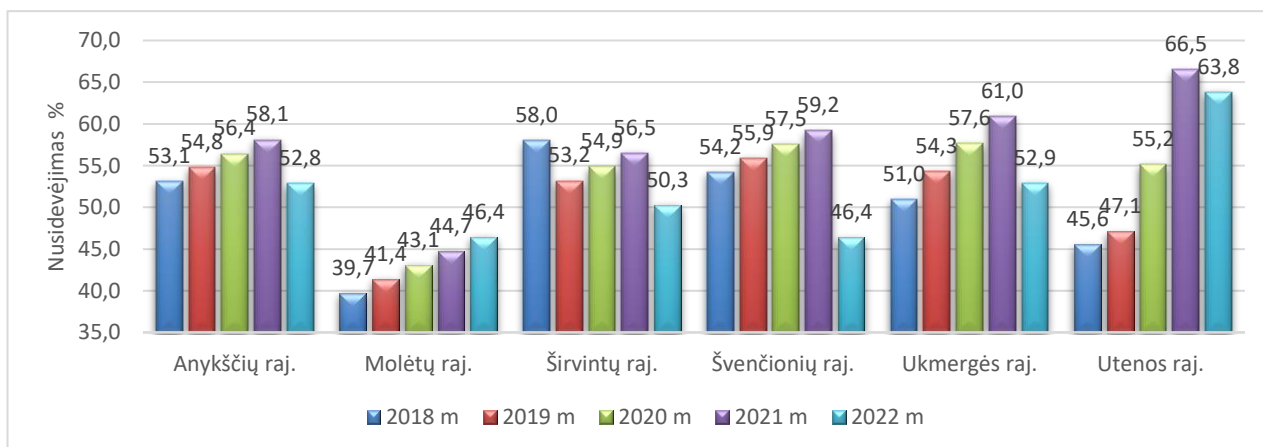
**4 pav.** Tiltų nusidėvėjimo kaita Molėtų ir aplinkiniuose rajonuose 2018–2022 m.  
**Fig. 4.** Change of depreciation of bridges in Molėtai and surrounding districts in 2018-2022.

4 paveiksle galima matyti, kad nors ir tiltai yra vieni iš mažiausiai nusidėvėjusių statinių, tačiau paskutinių 5 metų duomenys rodo, kad jų būklė Molėtų ir Utenos rajonuose blogėjo. 2018–2022 m. Molėtų rajono tiltų būklė pablogėjo 6,72 %, o Utenos – 18,78 %. 2021–2022 metų duomenys rodo, kad Utenos rajone tiltų nusidėvėjimas sumažėjo 2,71 %. Likusiuose rajonuose tiltų būklė tik gerėjo – Anykščių – 0,25 %, Širvintų – 7,75 %, Švenčionių – 7,81 %. Geresnę tiltų būklę lėmė atlikti darbai, gavus papildomą finansavimą.
